# **Opinia Techniczna**

## **z przeglądu elewacji północnej w budynku Dworzec Autobusowy Warszawa Zachodnia**

Przedmiotem przeglądu technicznego jest elewacja północna budynku Dworca Zachodniego PKS POLONUS w Warszawie.

Celem jest ocena stanu technicznego ślusarki aluminiowej i szyb.

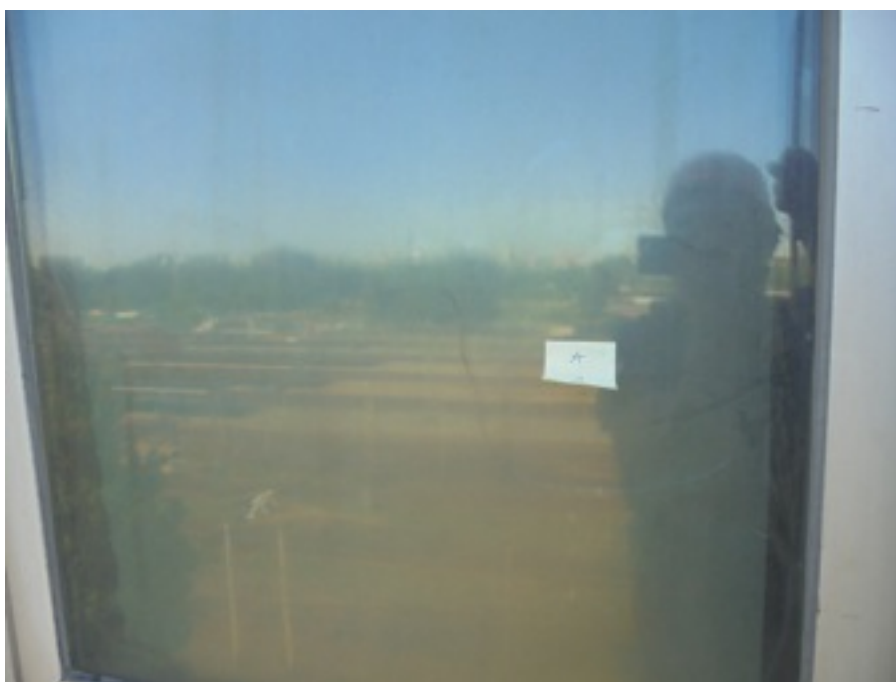
**Zdjęcie Nr 1 - pęknięta szyba - VIII p.**

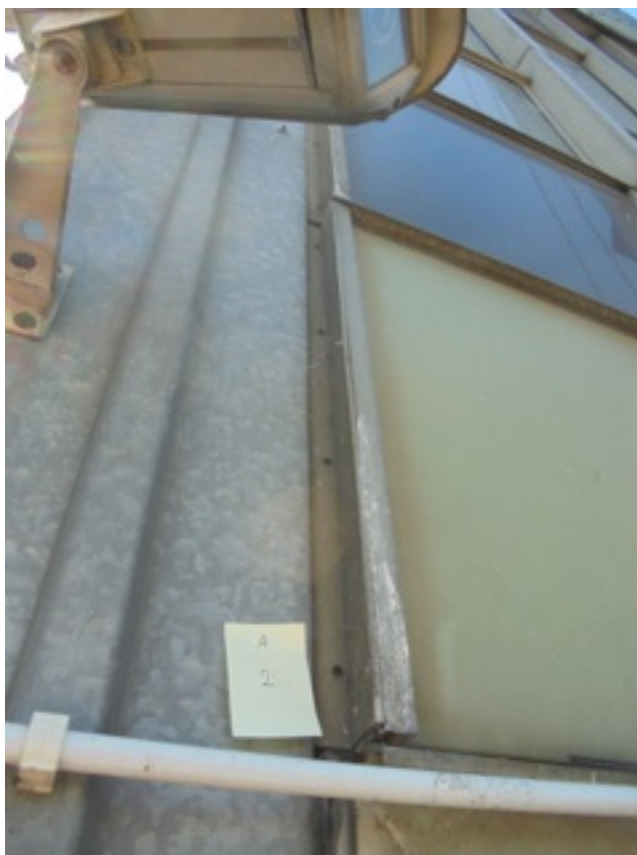
**Zdjęcie Nr 2 - brak łączników w listwie fasadowej - 0 p.**

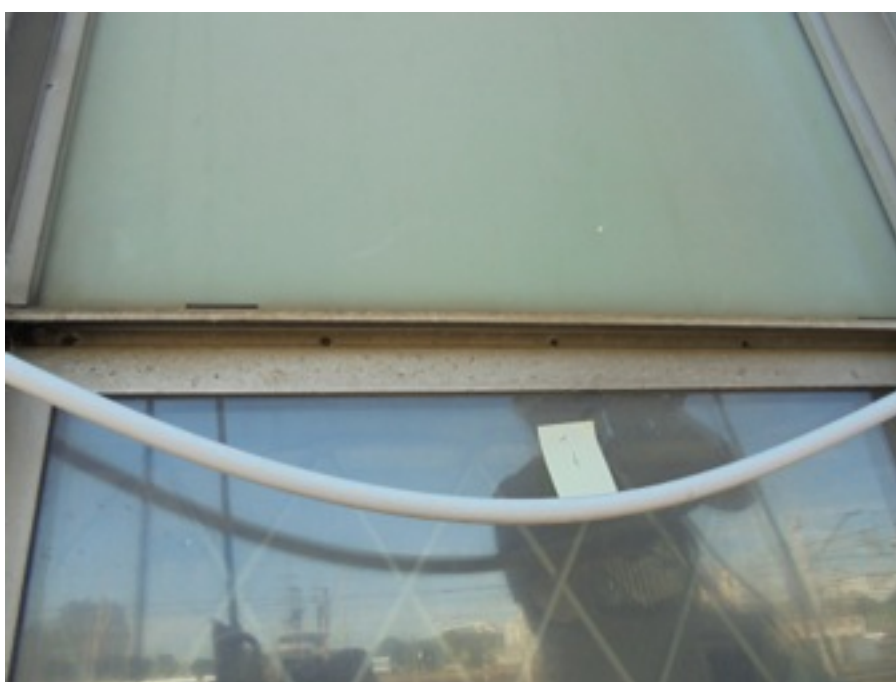
**Zdjęcie Nr 3 i 4 - brak łączników w listwie podpierającej szybę w pasie szklenia nieprzeziernego - 0 p.**

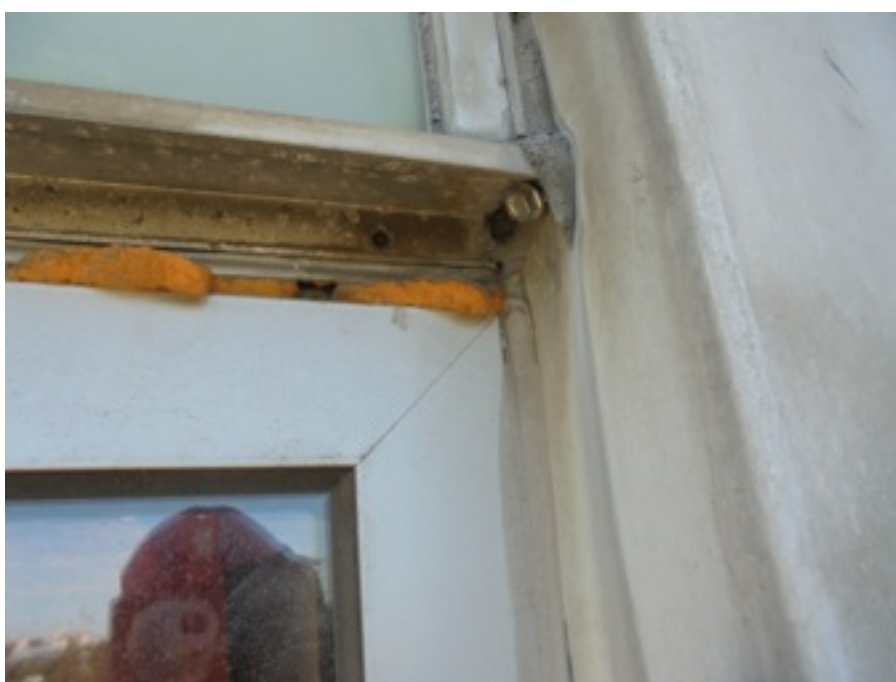
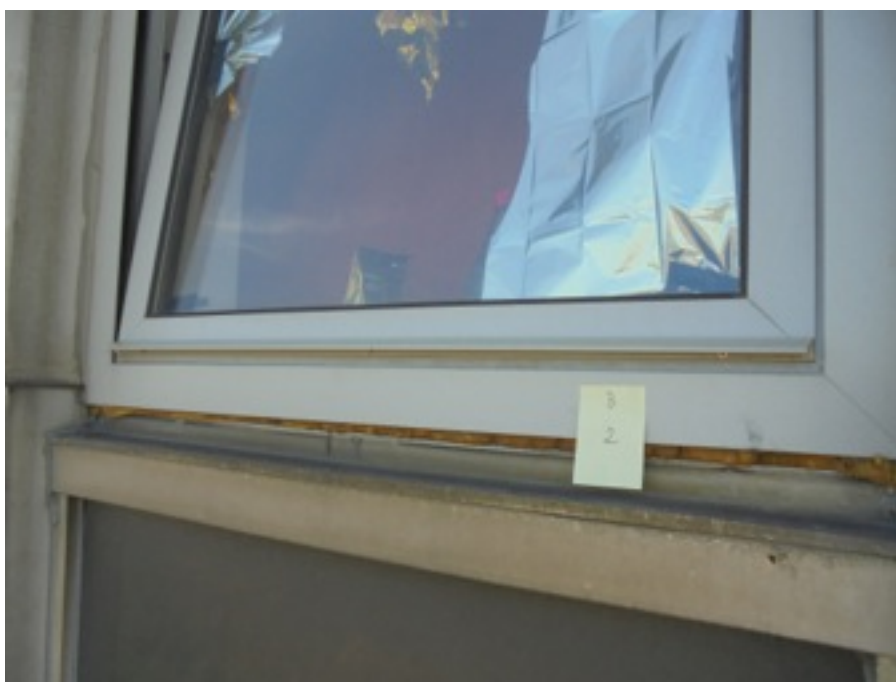
**Zdjęcie Nr 5,6,7,8 - brak łączników w listwie podpierającej szybę w pasie szklenia nieprzeziernego; listwa wspiera się na wkręcie przymocowanym do słupa fasady; wymienione okno uszczelniono pianką, brak obróbek blacharskich zamykających fasadę. - VI p.**

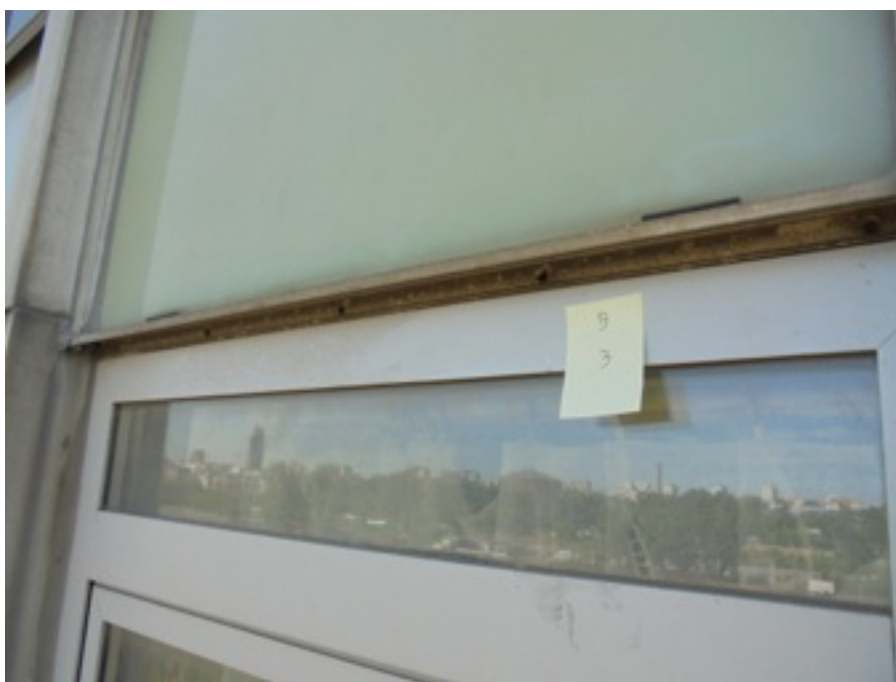
**Zdjęcie Nr 9,10 - brak łączników w listwie fasadowej; listwa wspiera się na wkręcie przymocowanym do słupa fasady - V p.**

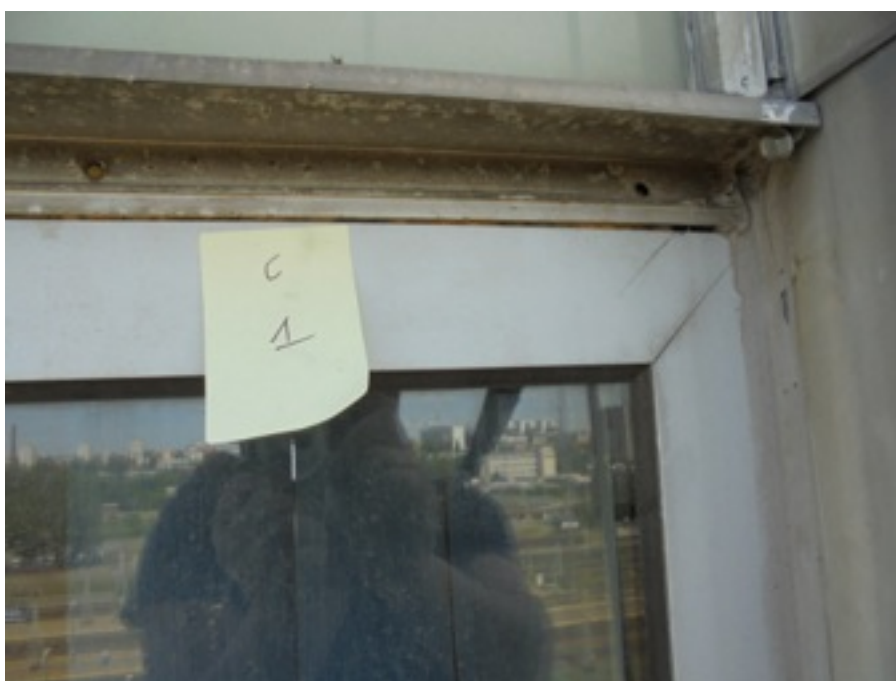
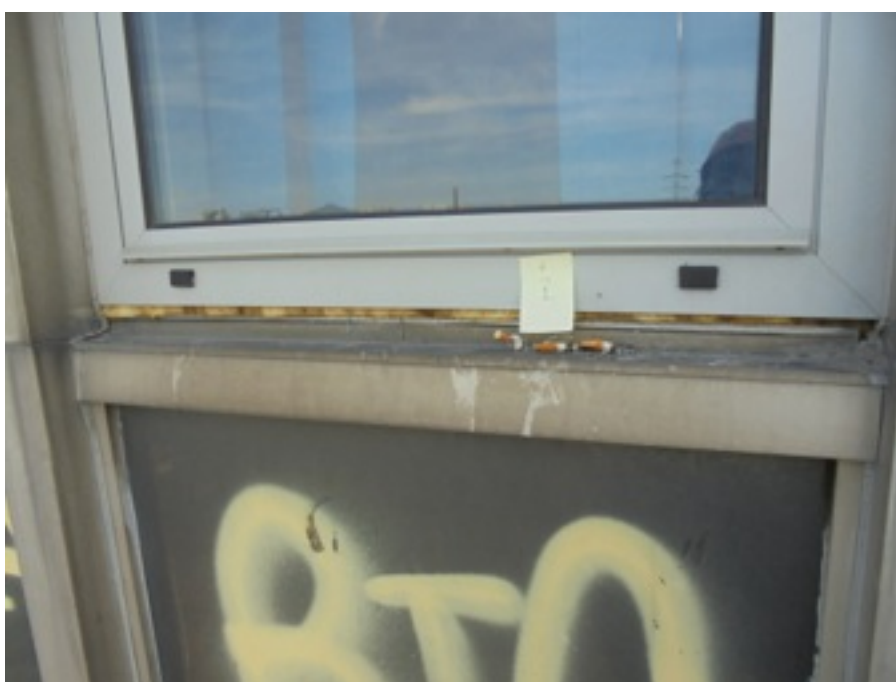
**Zdjęcie Nr 12, 13, 14 - brak łączników w listwie fasadowej; listwa wspiera się na wkręcie przymocowanym do słupa fasady, brak obróbek po wymianie okna - VII p.**

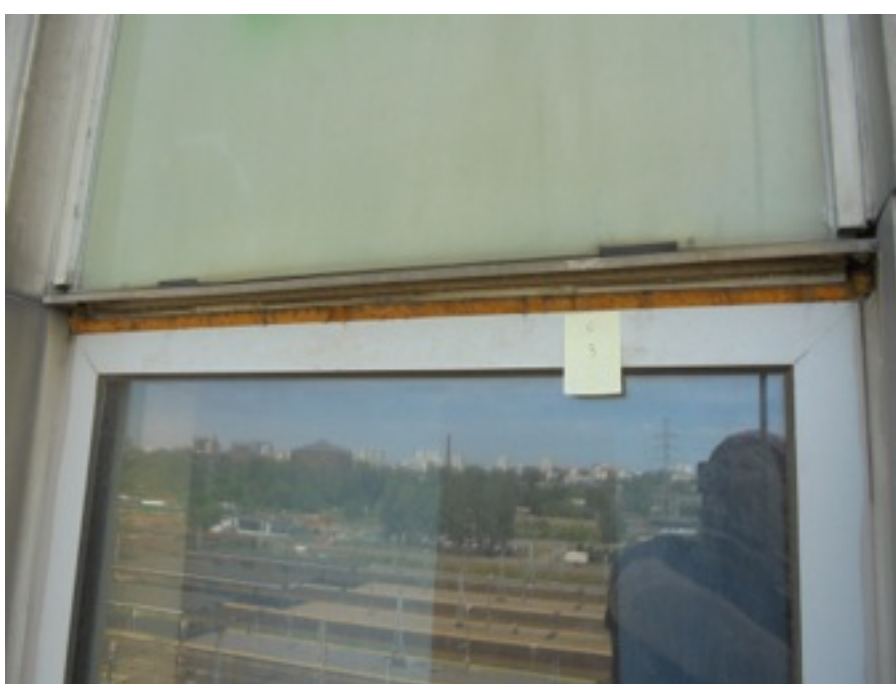
**Zdjęcie Nr 15,16 - brak łączników w listwie fasadowej; listwa wspiera się na wkręcie przymocowanym do słupa fasady, brak obróbek po wymianie okna - VI p.**

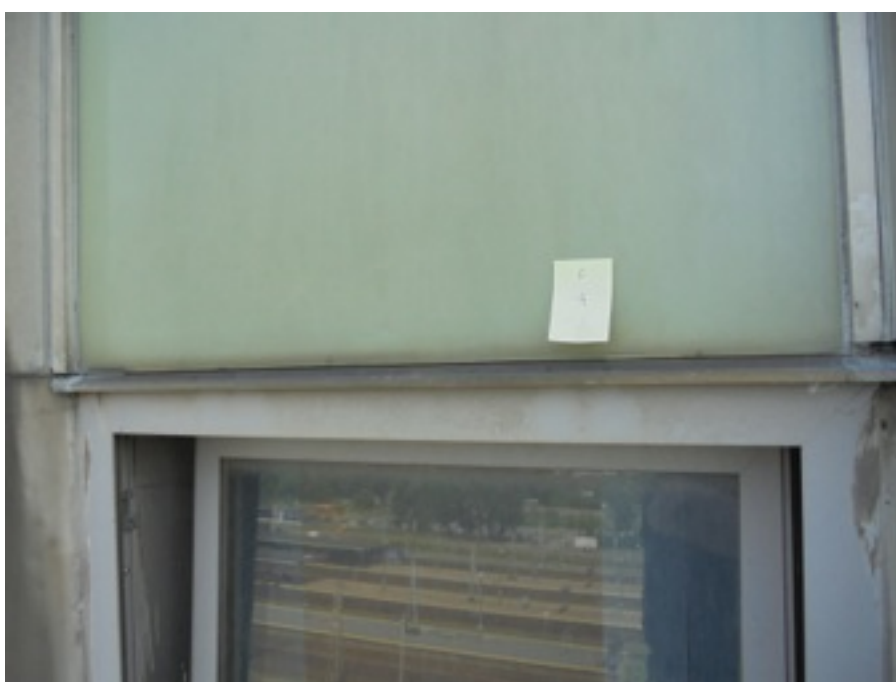
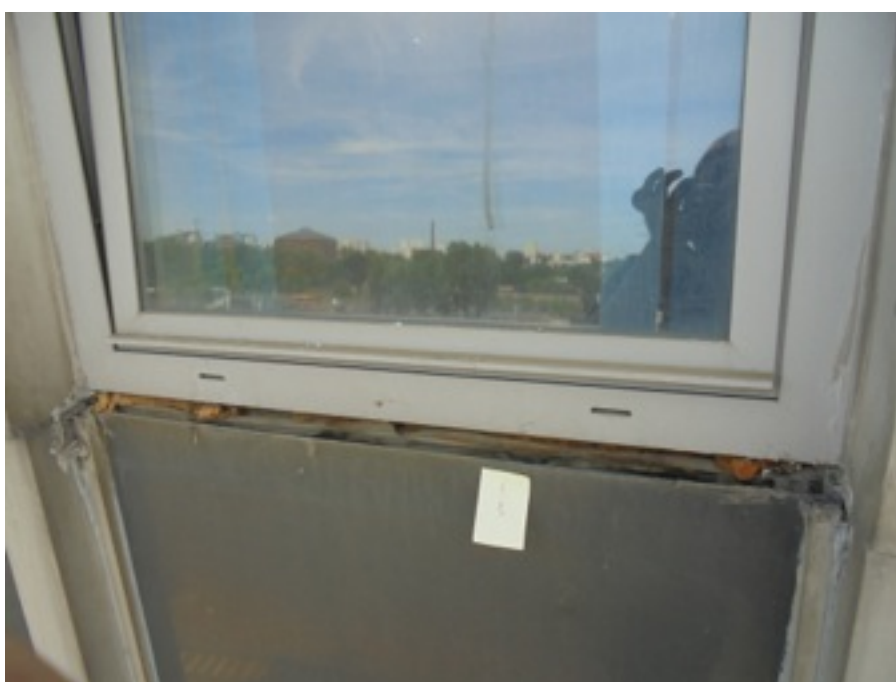
**Zdjęcie Nr 17, 18, 19, 20 - listwa pod szybą nieprzezierną odkształcona i poluzowana, brak łączników; brak szczelności na połączeniu ze słupem; brak profilu pod-parapetowego - V p.**

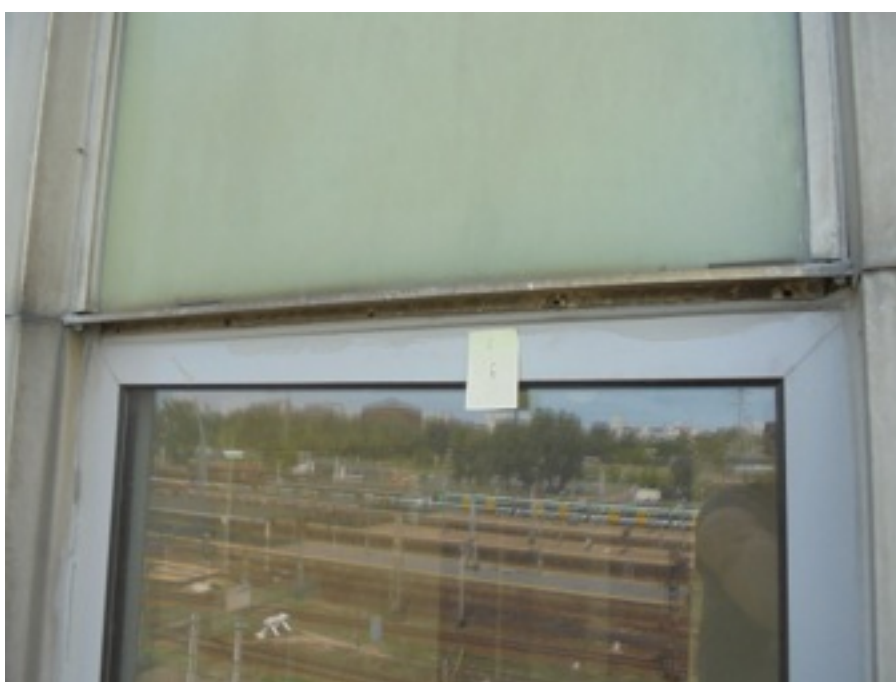
**Zdjęcie Nr 21, 22 - brak łączników w listwie fasadowej; listwa wspiera się na wkręcie przymocowanym do słupa fasady, brak obróbek po wymianie okna - IVp.**

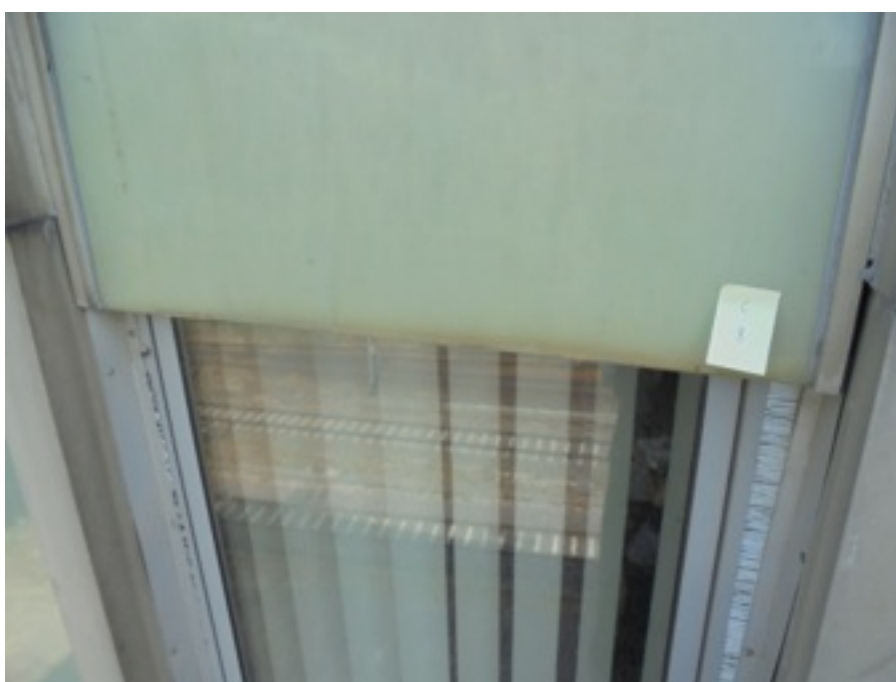
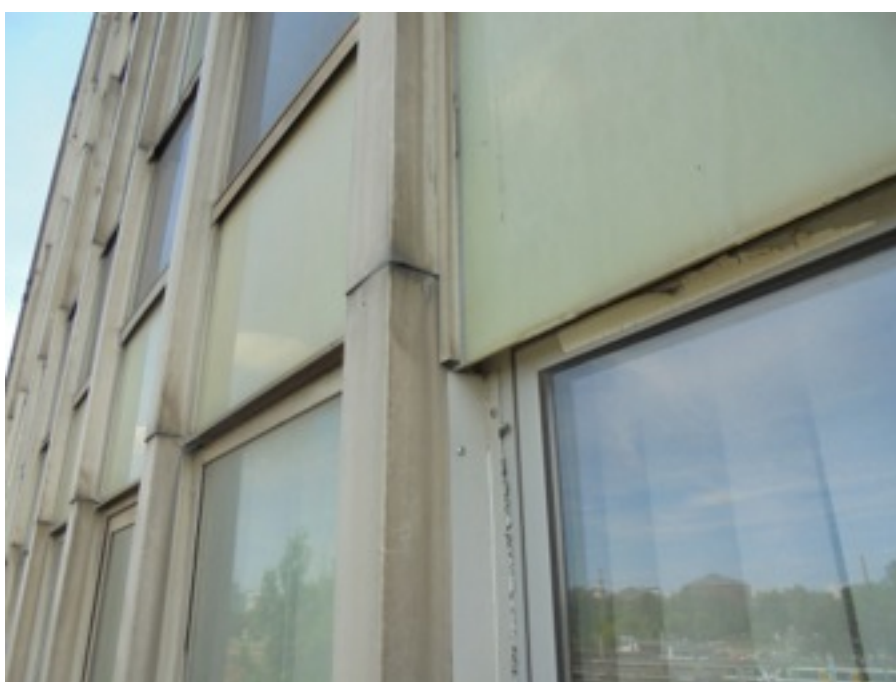
**Zdjęcie Nr 23, 24, 25, 26 - dyslokacja szyby nieprzeźiernej wraz z listwami mocującymi, z profili okiennych nie zdemontowano taśm zabezpieczających - III p.**

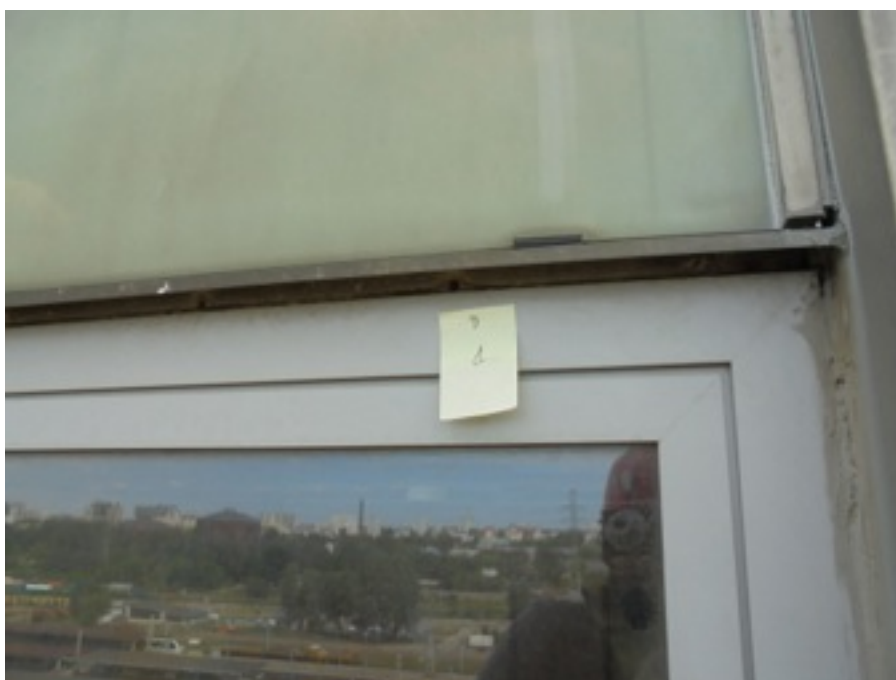
**Zdjęcie Nr 28, 29 - brak łączników w listwie fasadowej; listwa wygląda na przyklejoną - VIII p.**

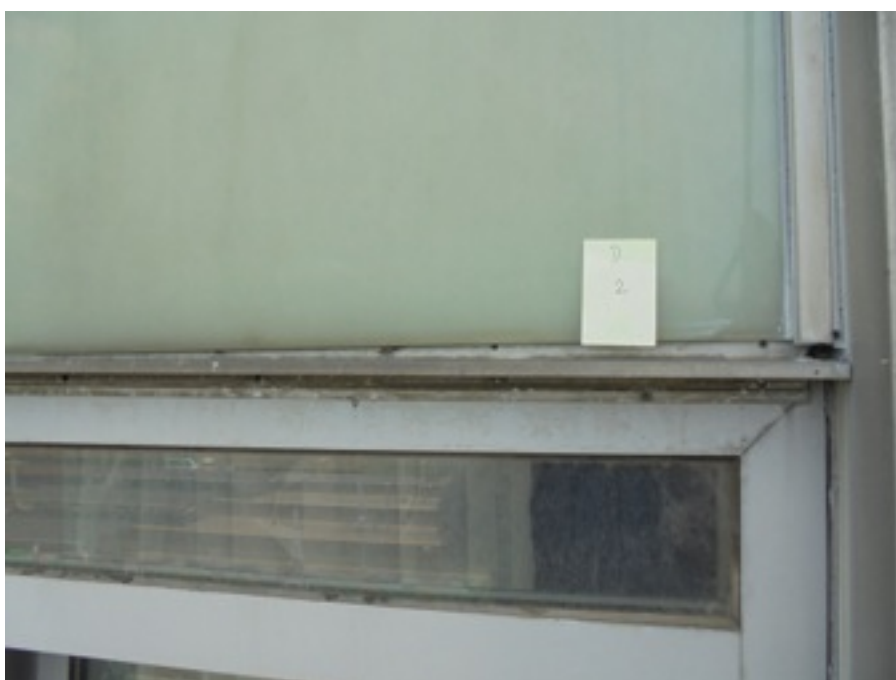
**Zdjęcie Nr 30, 31 - brak łączników w listwie fasadowej; listwa wygląda na przyklejoną - VIIp.**

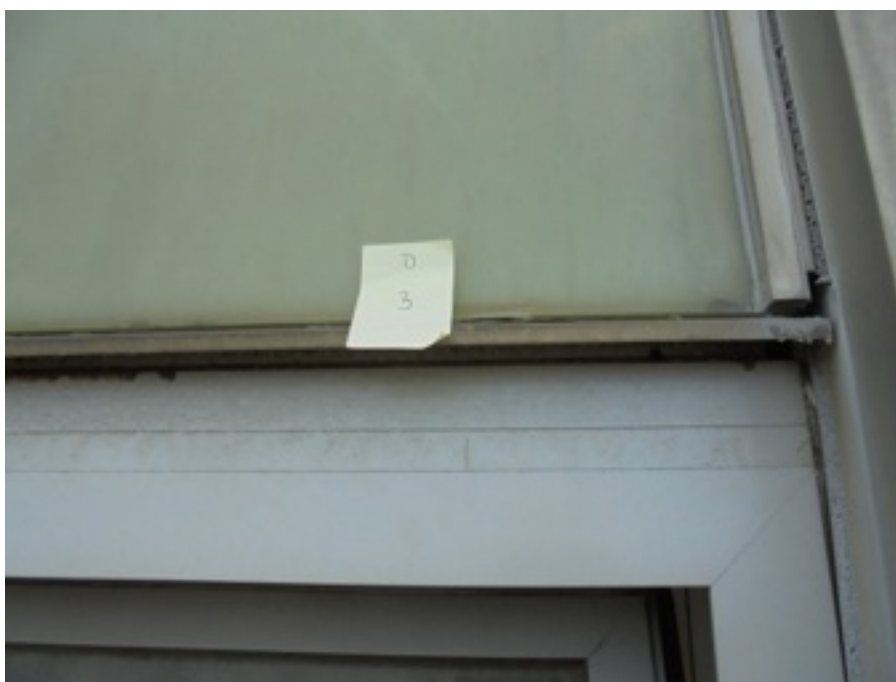
**Zdjęcie Nr 32, 33 - brak łączników w listwie fasadowej; listwa wygląda na przyklejoną - Vlp.**

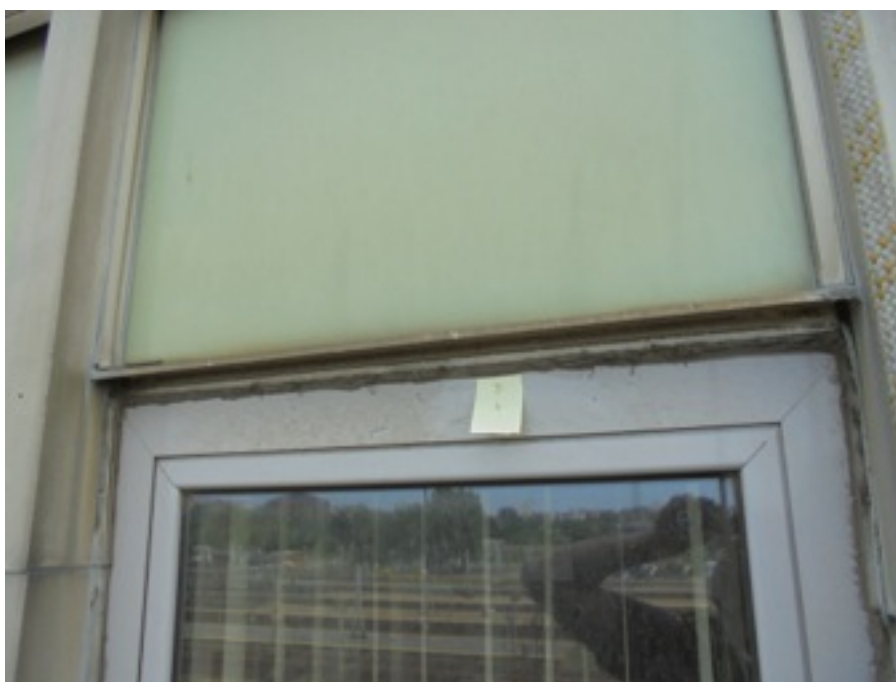
**Zdjęcie Nr 34, 35 - brak łączników w listwie fasadowej; listwa wygląda na przyklejoną - IIIp.**

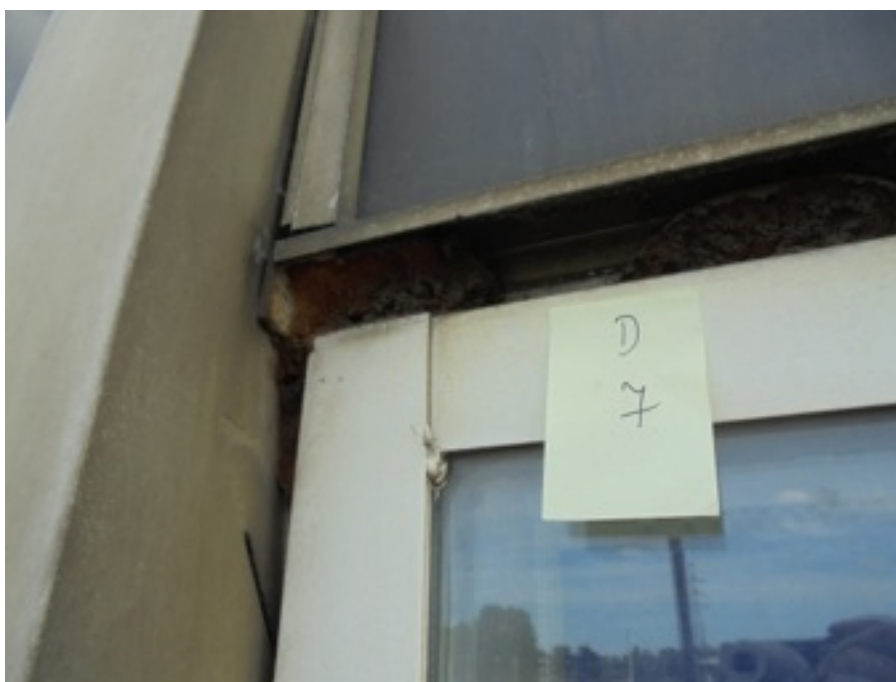
**Zdjęcie Nr 36, 37 - brak łączników w listwie fasadowej; listwa podpierająca szybę wklejona na piankę montażową - I p.**

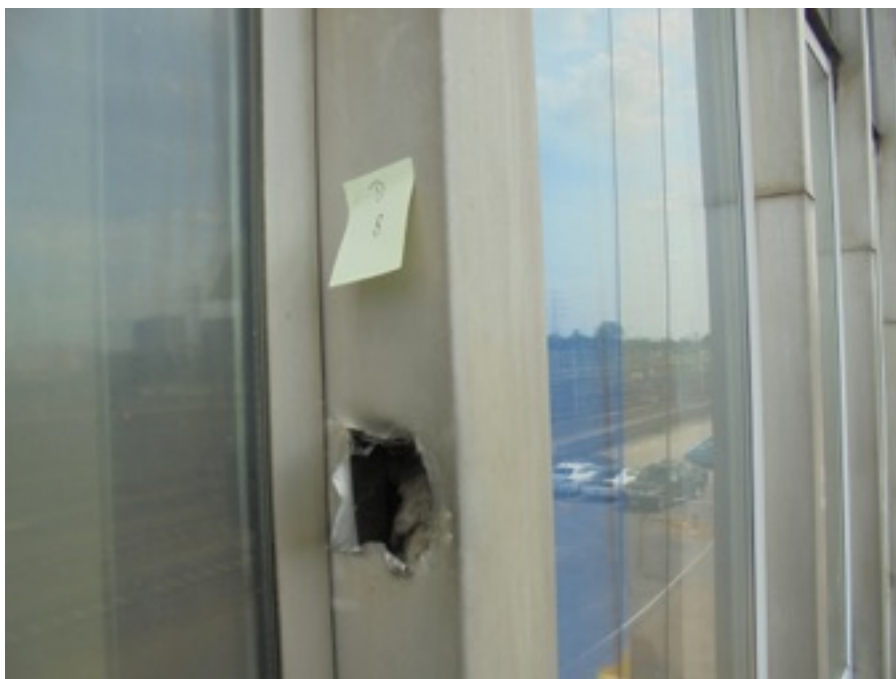
**Zdjęcie Nr 38 - uszkodzona maskownica słupa - I p.**

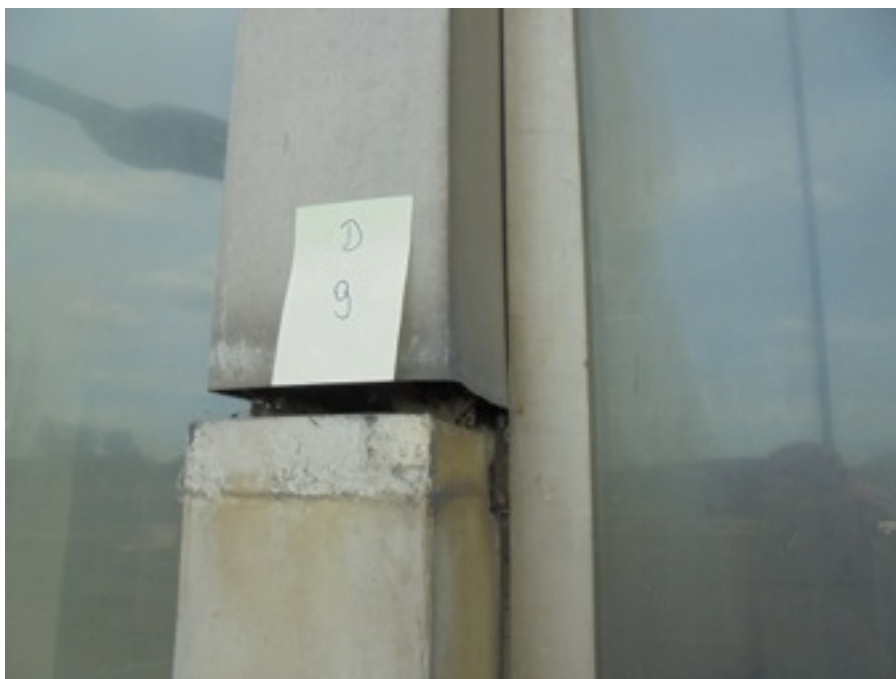
**Zdjęcie Nr 39 - brak ciągłości maskownicy słupa - I p.**

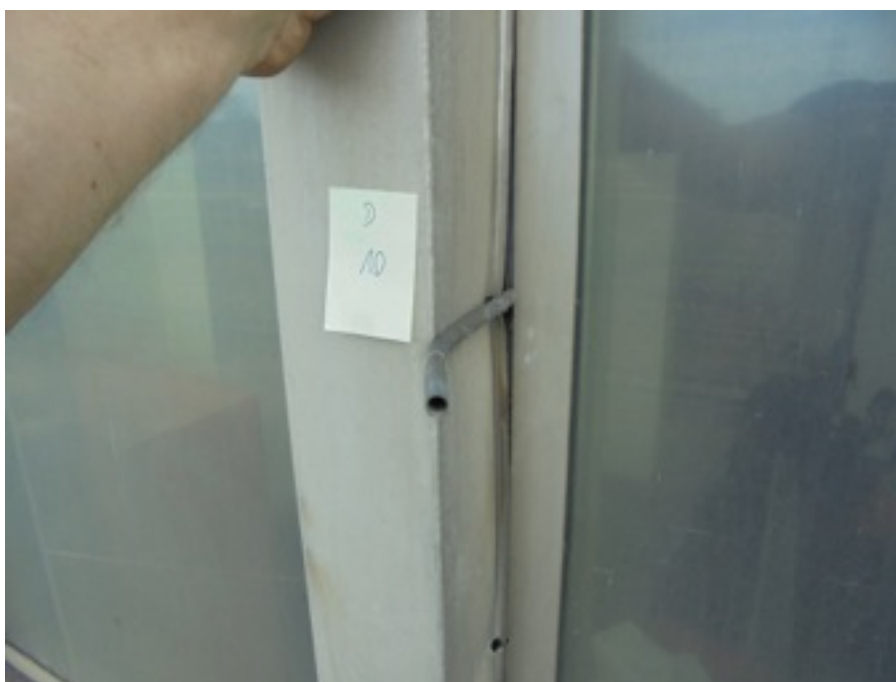
**Zdjęcie Nr 40 - pozostałości po instalacji - I p.**

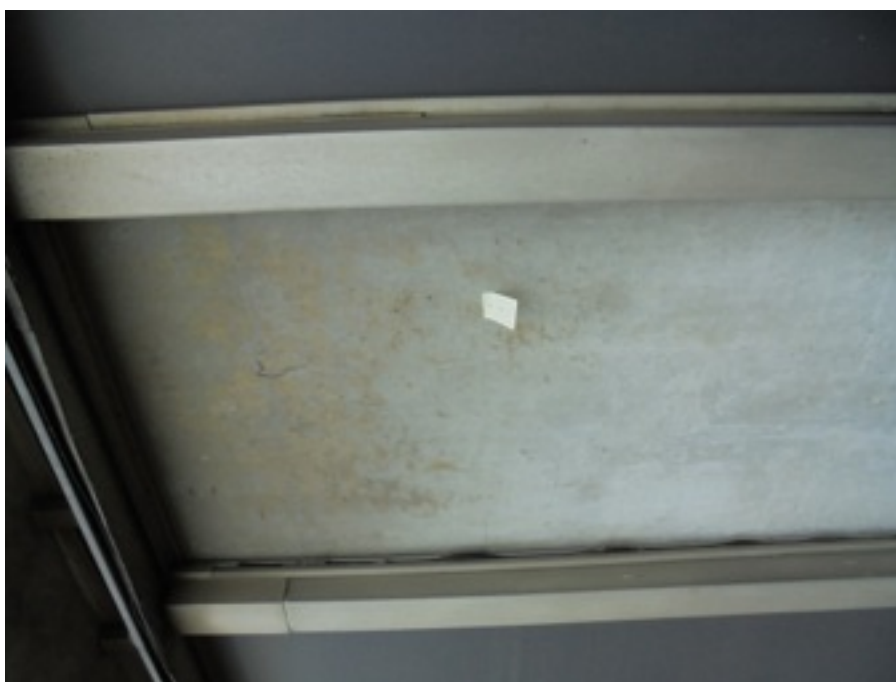
**Zdjęcie Nr 42 - brak szyby - II p.**

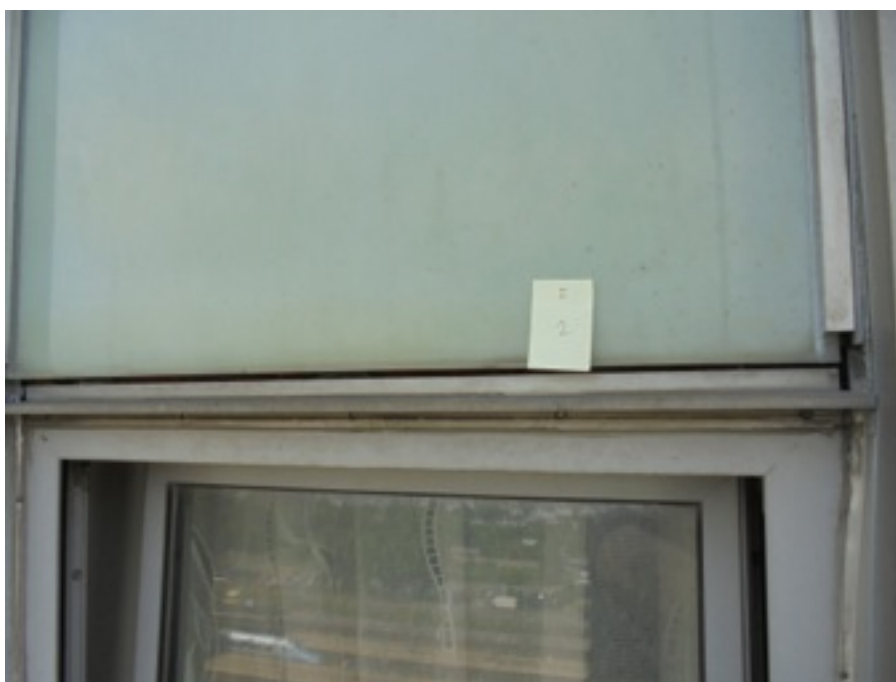
**Zdjęcie Nr 44 - brak łączników w listwie fasadowej; listwa podpierająca szymbę wygląda na przyklejoną - VII p.**

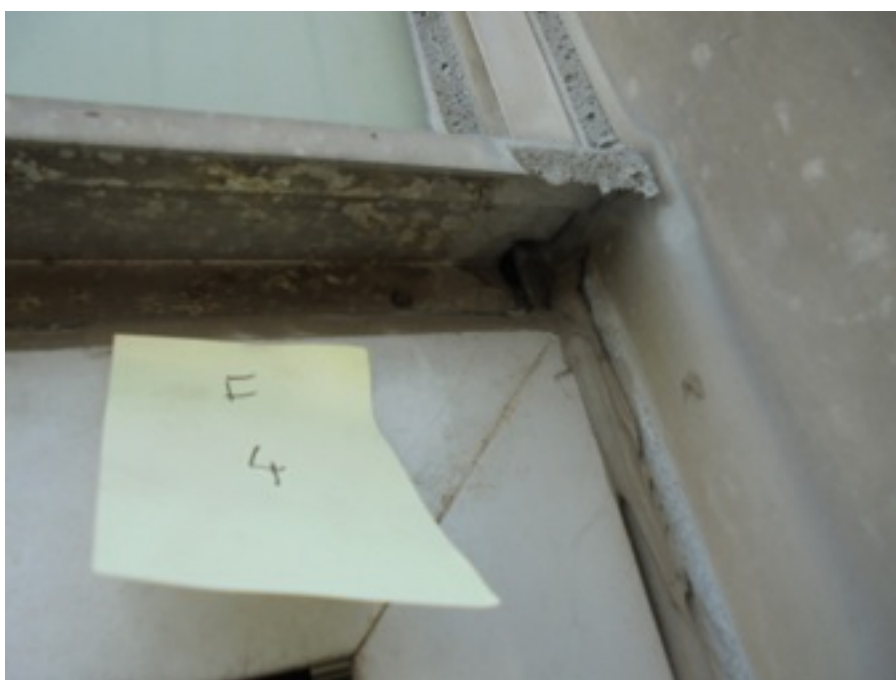
**Zdjęcie Nr 48, 49 - brak łączników w listwie fasadowej; listwa wspiera się na klinie - V p.**

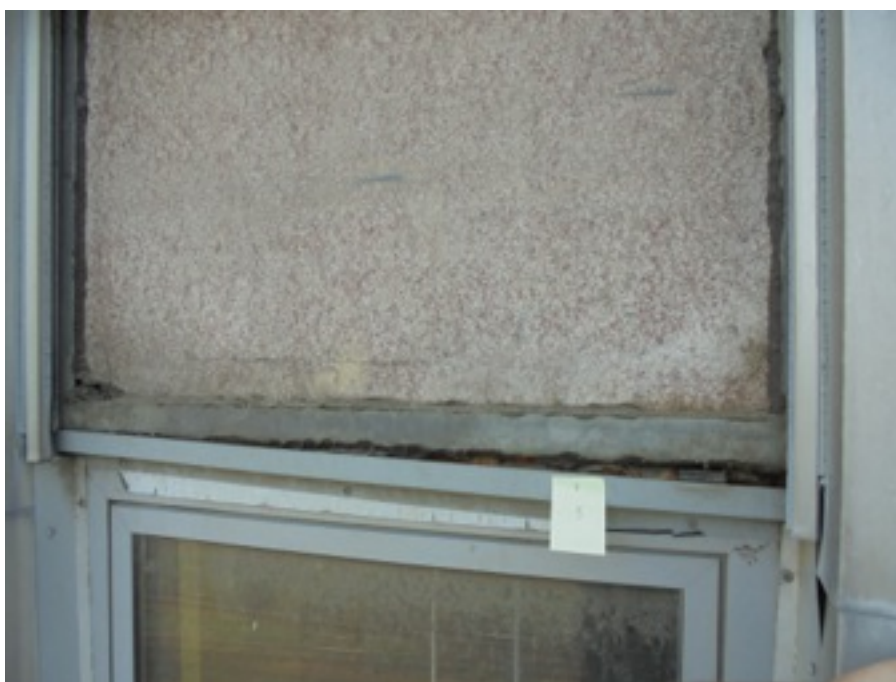
**Zdjęcie Nr 50 - szyba wysunęła się z profili mocujących, brak szyby - IV p.**

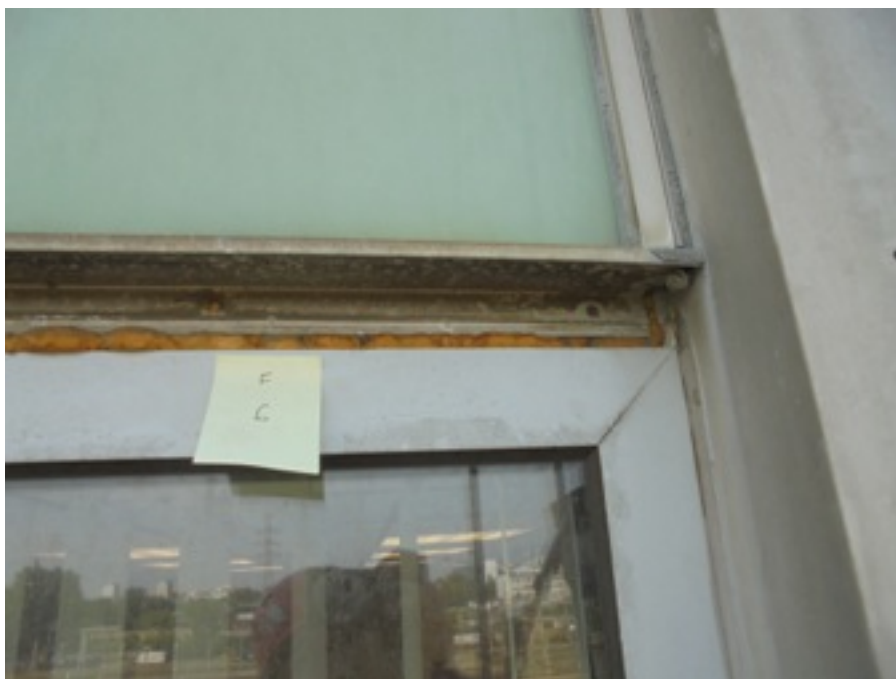
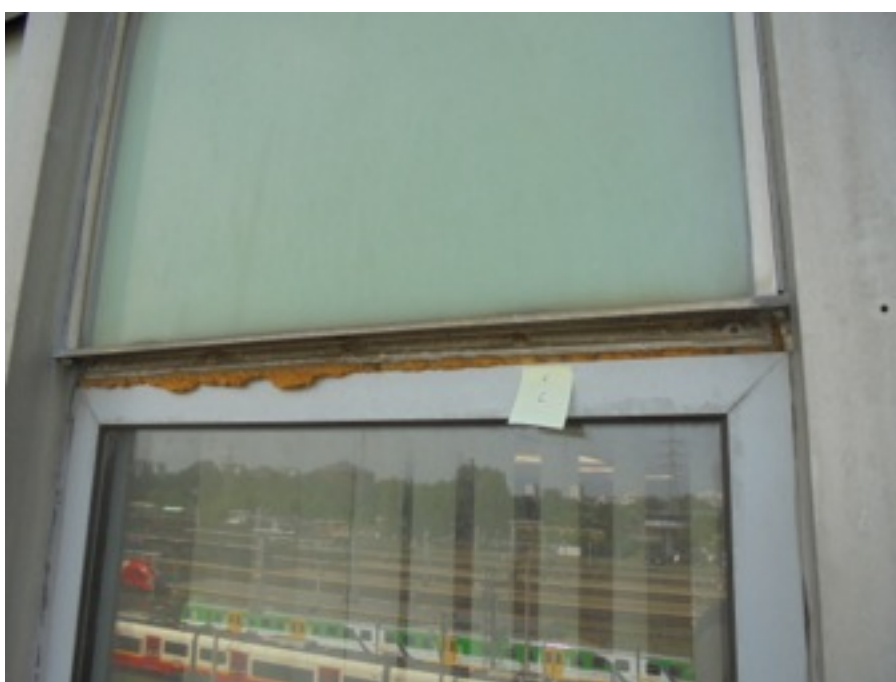
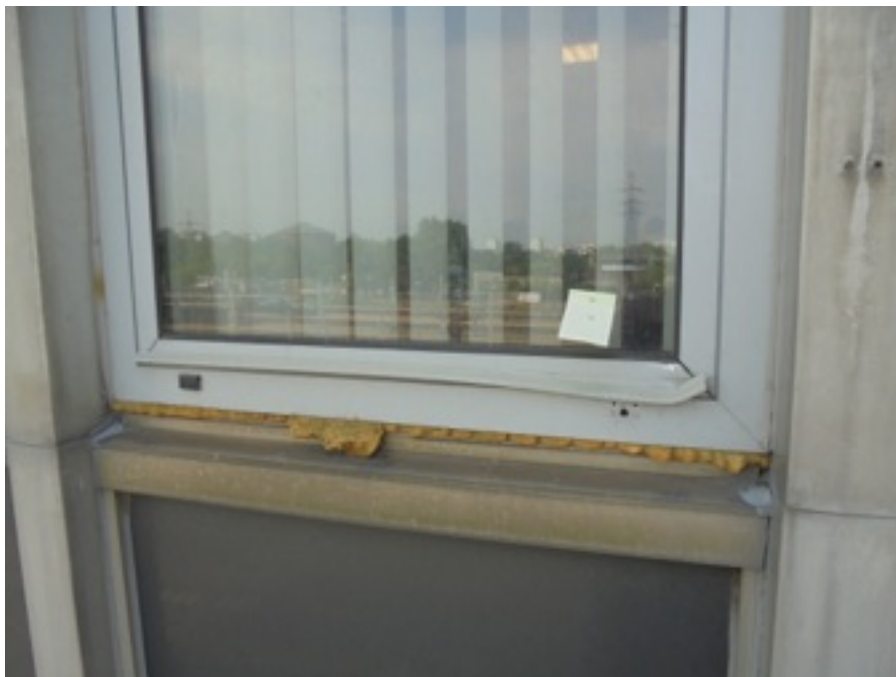
**Zdjęcie Nr 51, 52, 53 - brak łączników w listwie fasadowej; listwa wspiera się na wkręcie przymocowanym do słupa fasady; brak systemowych obróbek po wymianie okna; uszkodzony okapnik w skrzydle okiennym - III p.**

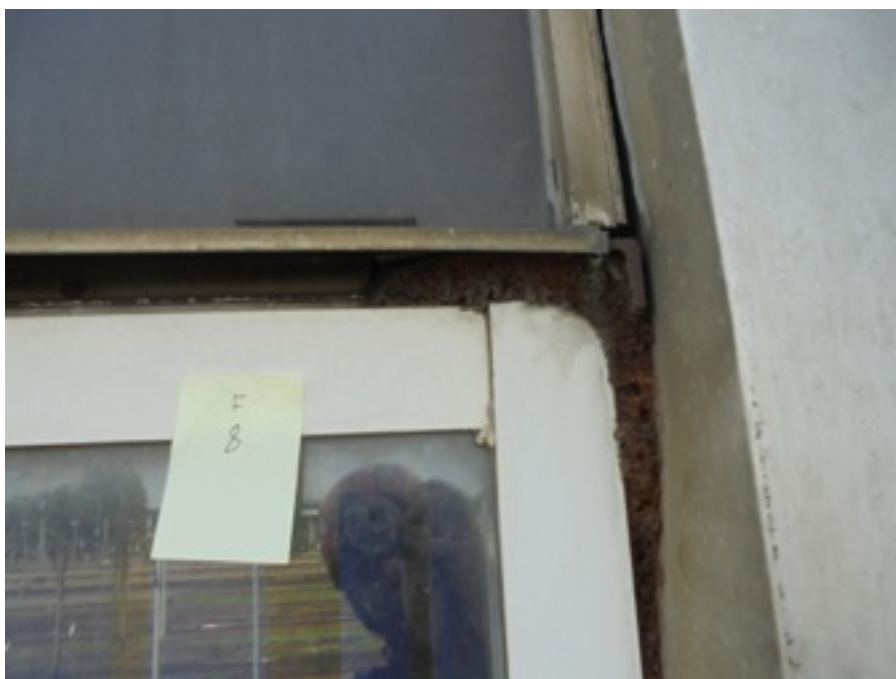
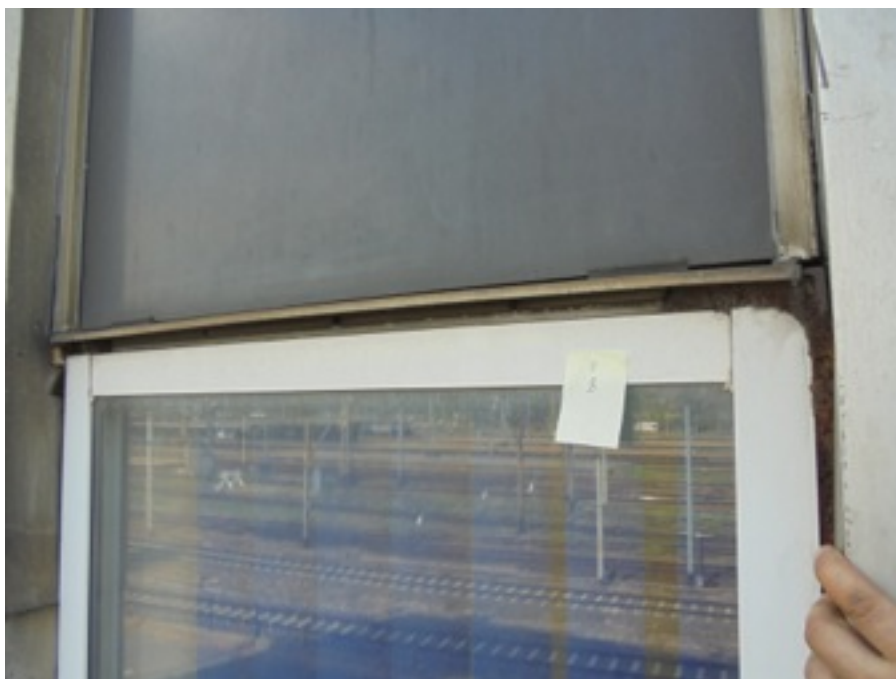
**Zdjęcie Nr 54, 55 - brak łączników w listwie fasadowej; listwa podpierająca szybę wklejona na piankę montażową - I p.**

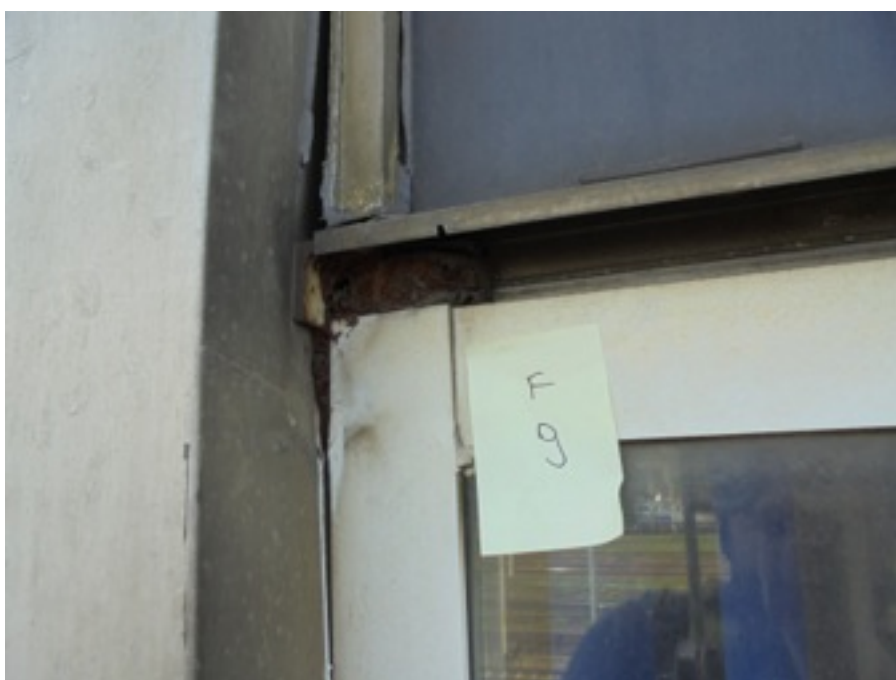
**Zdjęcie Nr 56, 57 - brak łączników w listwie fasadowej; listwa podpierająca szybę wklejona na piankę montażową - I p.**

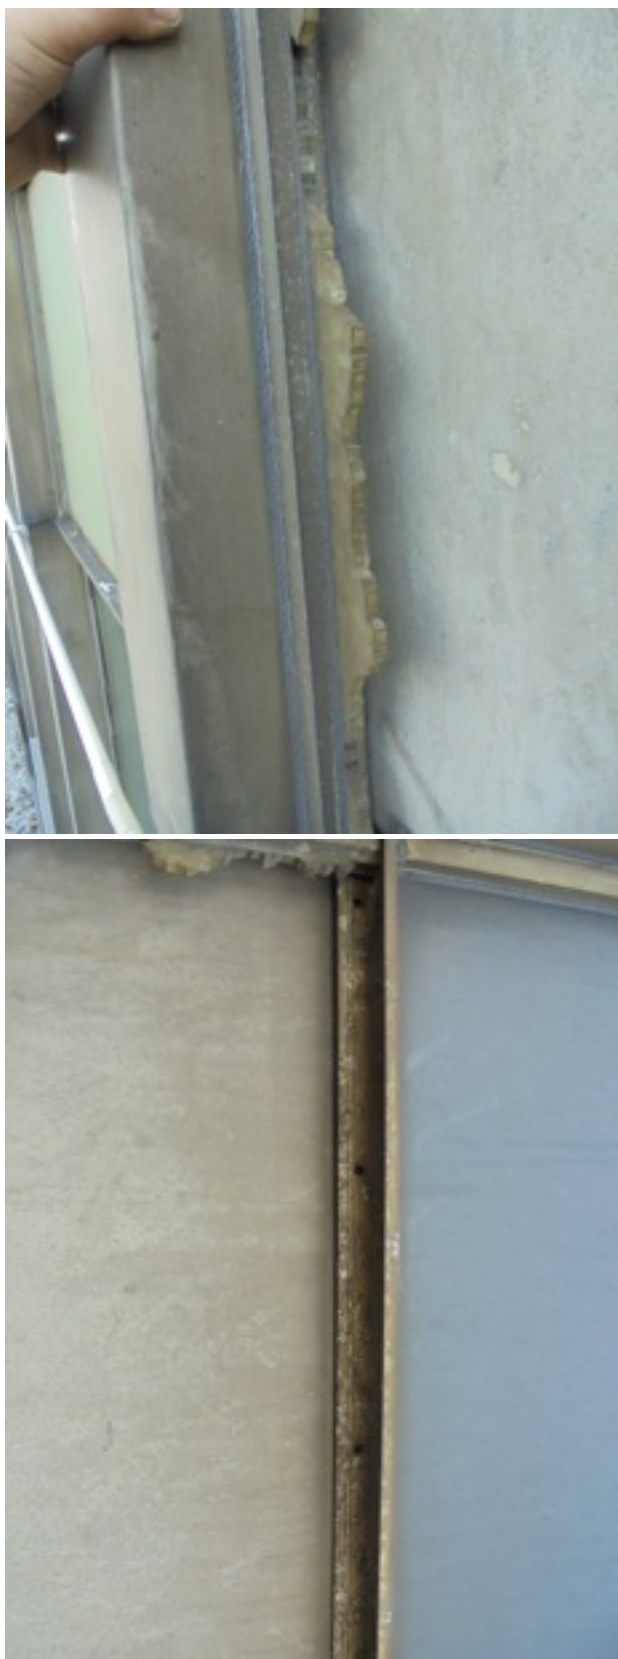
**Zdjęcie Nr 58, 59, 60, 61, 62 - brak szyby, pozostałe w profilach fragmenty szkła świadczą, że została stłuczona - 0 p.**

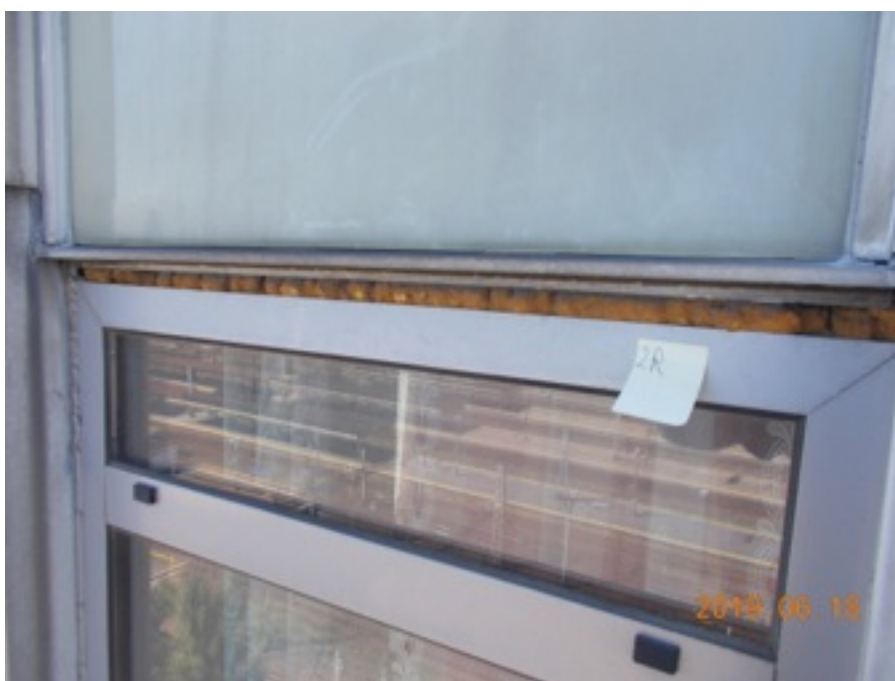
**Zdjęcie Nr 64, 65 - brak łączników w listwie fasadowej; listwa podpierająca szybę wygląda na wklejoną; brak systemowych obróbek blacharskich zamykających elewację - VII p.**

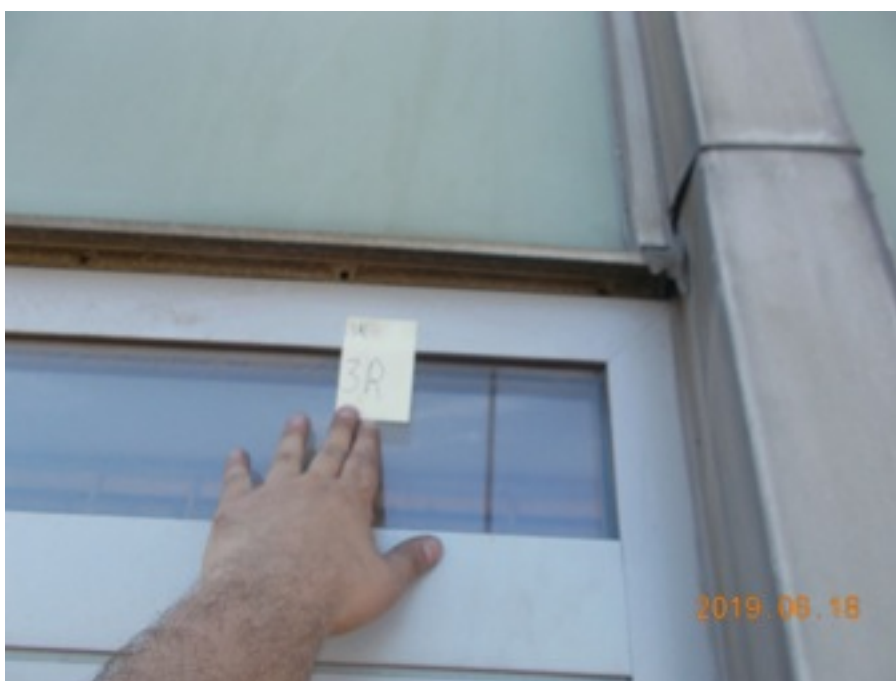
**Zdjęcie Nr 66 - brak łączników w listwie fasadowej; listwa podpierająca szybę podklejona na styku ze słupem - IV p.**

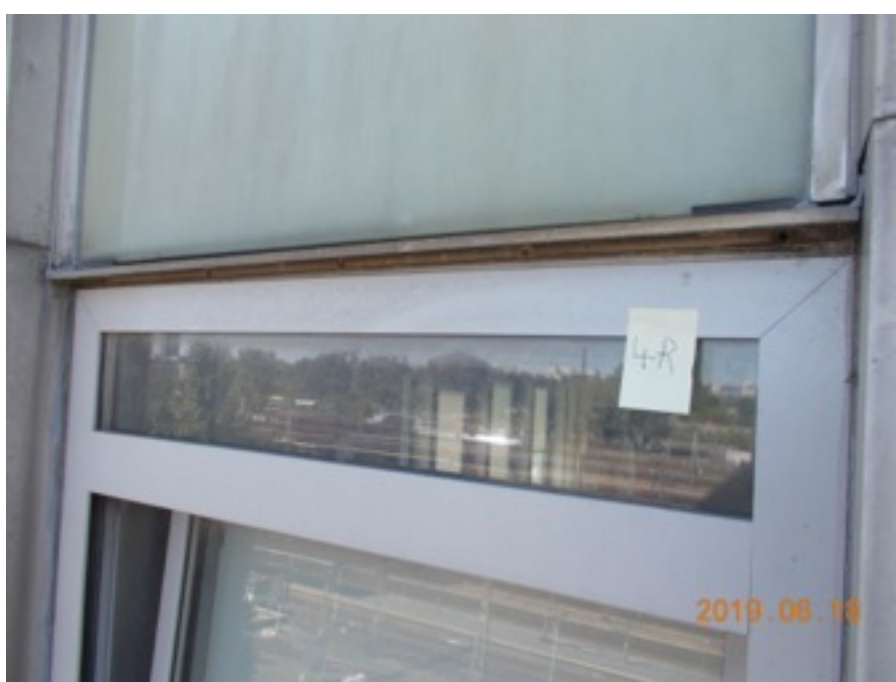
**Zdjęcie Nr 67, 68 - brak łączników w listwie fasadowej; listwa podpierająca szybę  
zablokowana wkrętem - III p.**
