# **Opinia Techniczna**

## **z przeglądu elewacji północnej w budynku Dworzec Autobusowy Warszawa Zachodnia**

Przedmiotem przeglądu technicznego jest elewacja północna budynku Dworca Zachodniego PKS POLONUS w Warszawie.

Celem jest ocena stanu technicznego ślusarki aluminiowej i szyb.

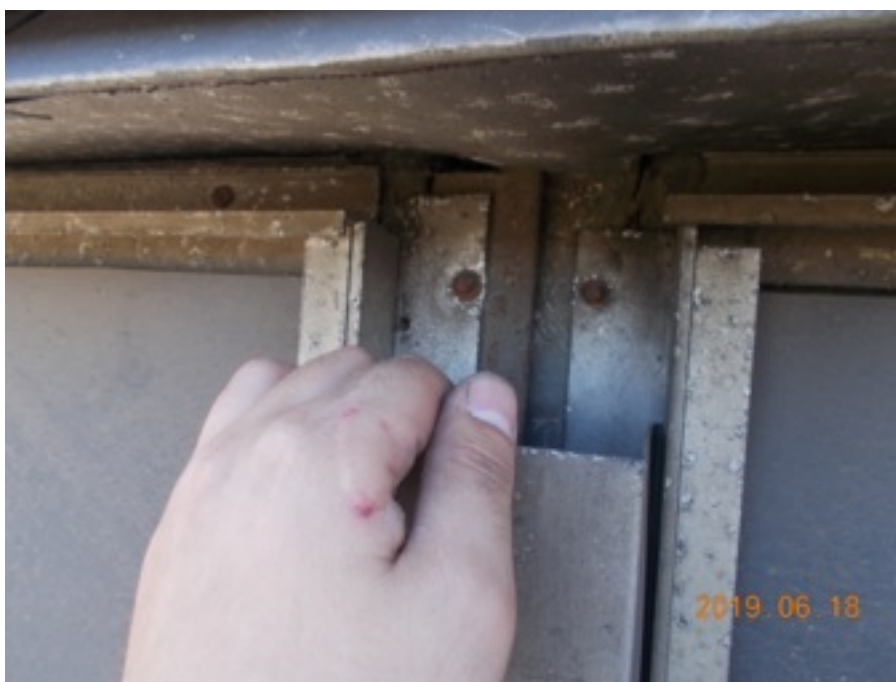
**Zdjęcie Nr 72 - brak ciągłości maskownicy - II p.**

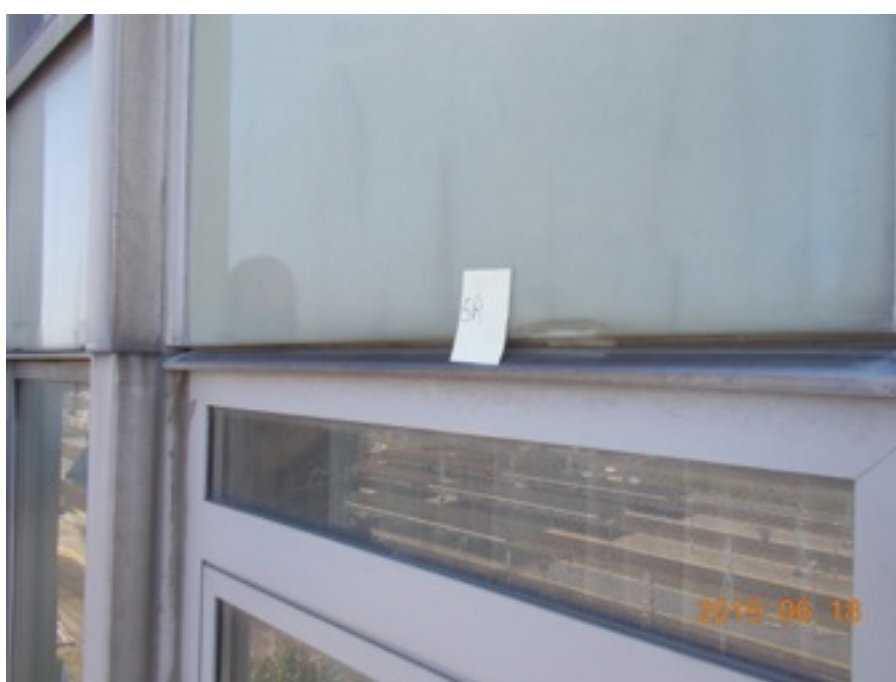
**Zdjęcie Nr 73, 74, 75 - brak podparcia szyby nieprzeźiernej, dyslokacja profilu podpierającego szybę, wkręt blokujący profil poluzowany, brak ciągłości fugi - VII p.**

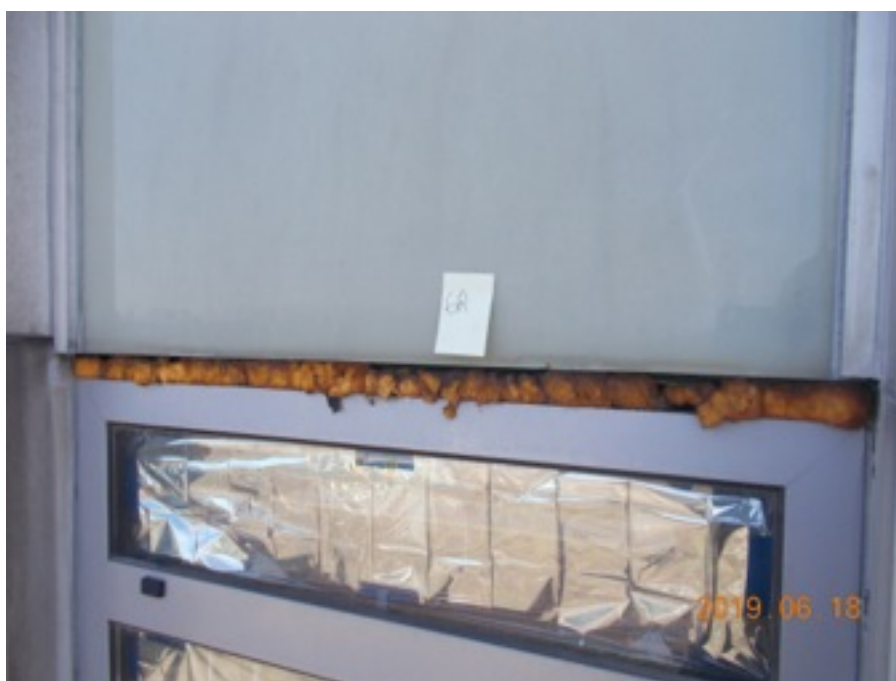
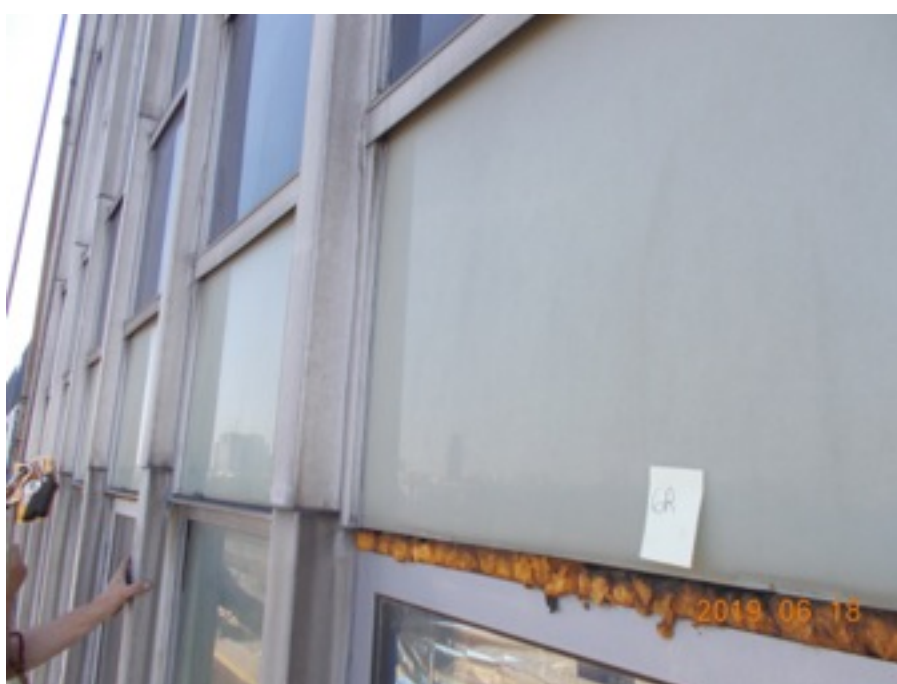
**Zdjęcie Nr 76, 77, 78, 79, 80, 81 - brak podparcia szyby nieprzeźiernej, brak profilu podpierającego szybę, brak systemowych obróbek blacharskich zamykających fasadę, brak ciągłości fugi - VI p.**

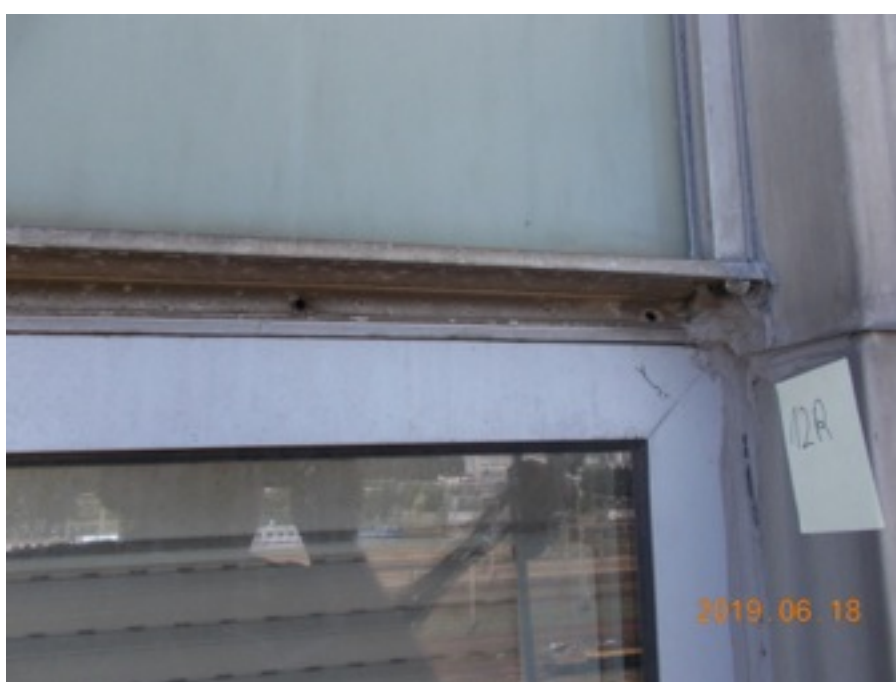
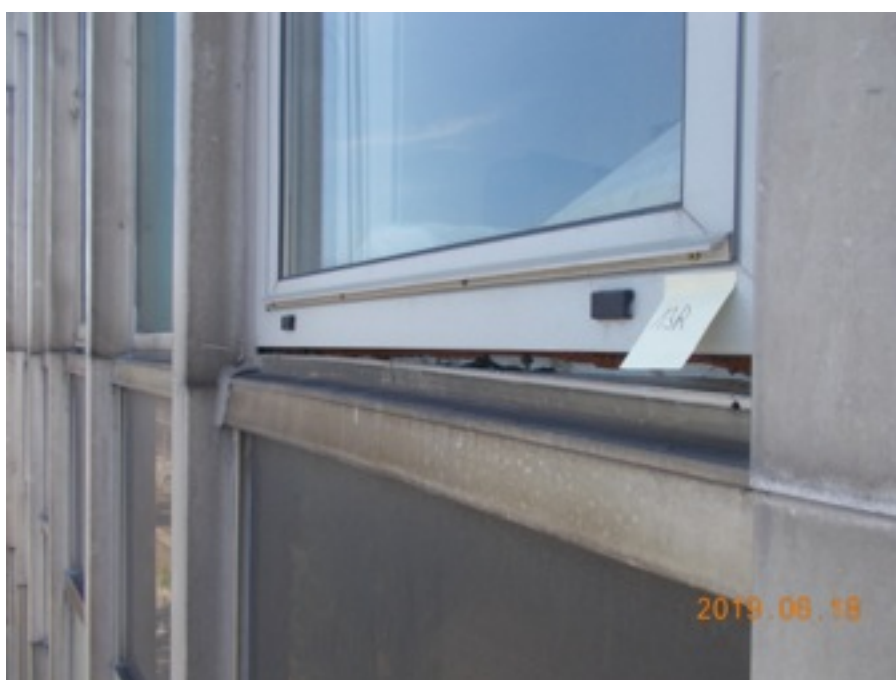
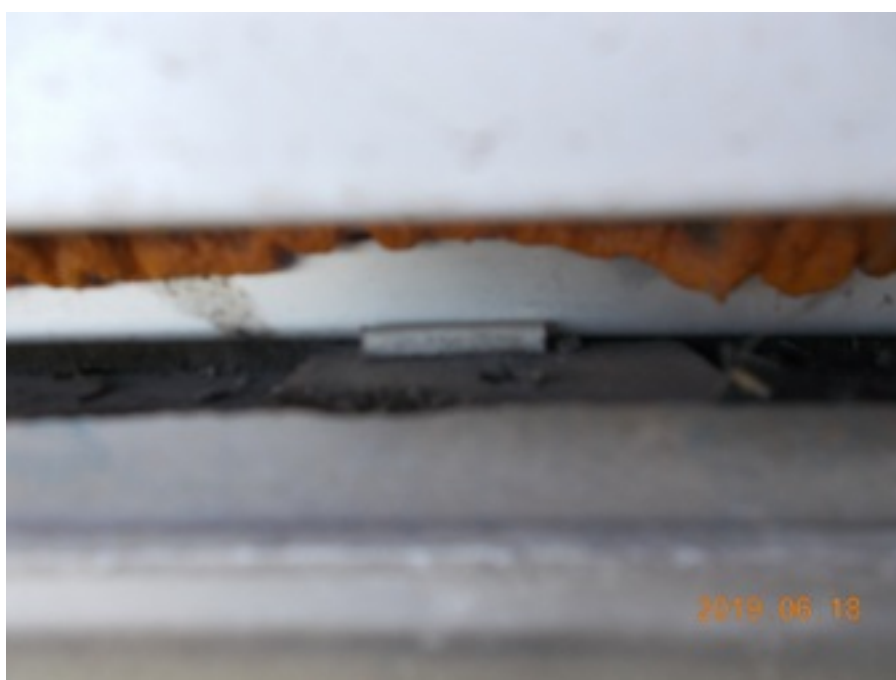
**Zdjęcie Nr 85, 86, 87, 88, 89, 90, 91, 92 - brak łączników w listwie fasadowej; listwa podpierająca szybę zablokowana wkrętem; brak ciągłości fugi; brak obróbek systemowych - IV p.**

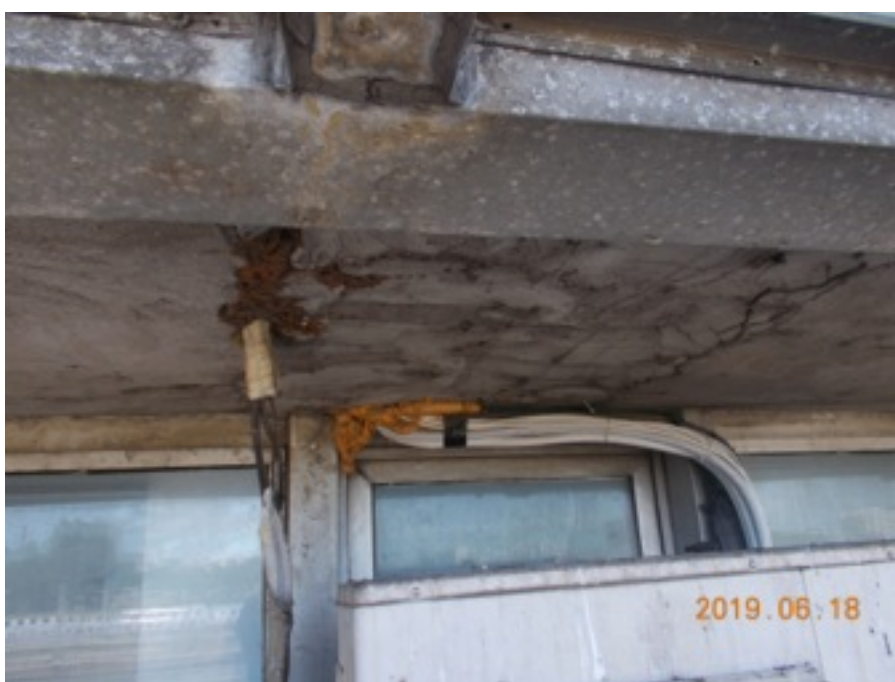
**Zdjęcie Nr 93, 94 - popękany strop, odrywają się kawałki betonu - II p.**

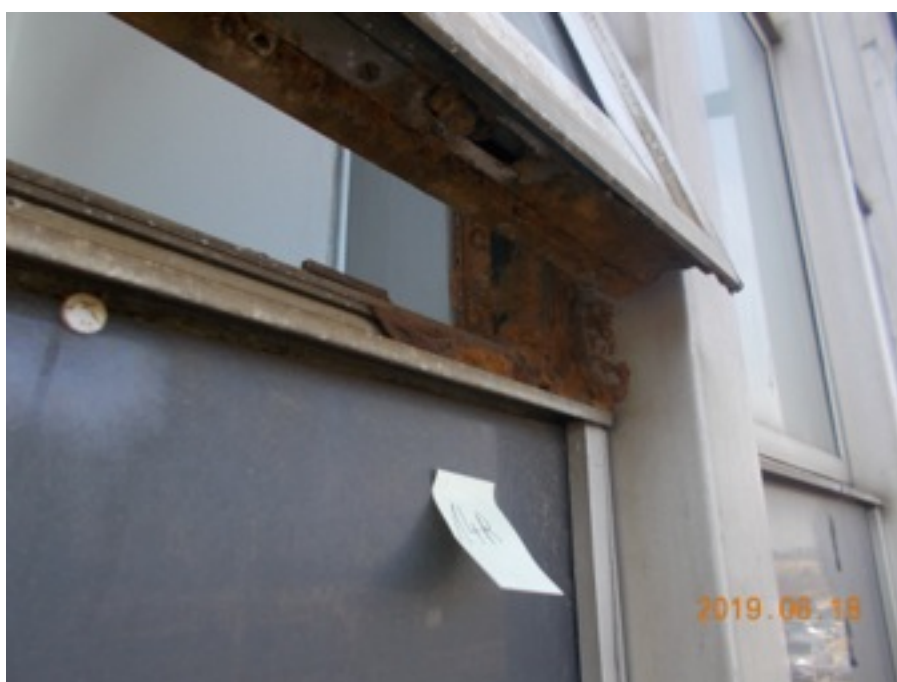
**Zdjęcie Nr 95, 96 - skrzydło okienne na styku z ościeżnicą sklejone pianką montażową - I p.**

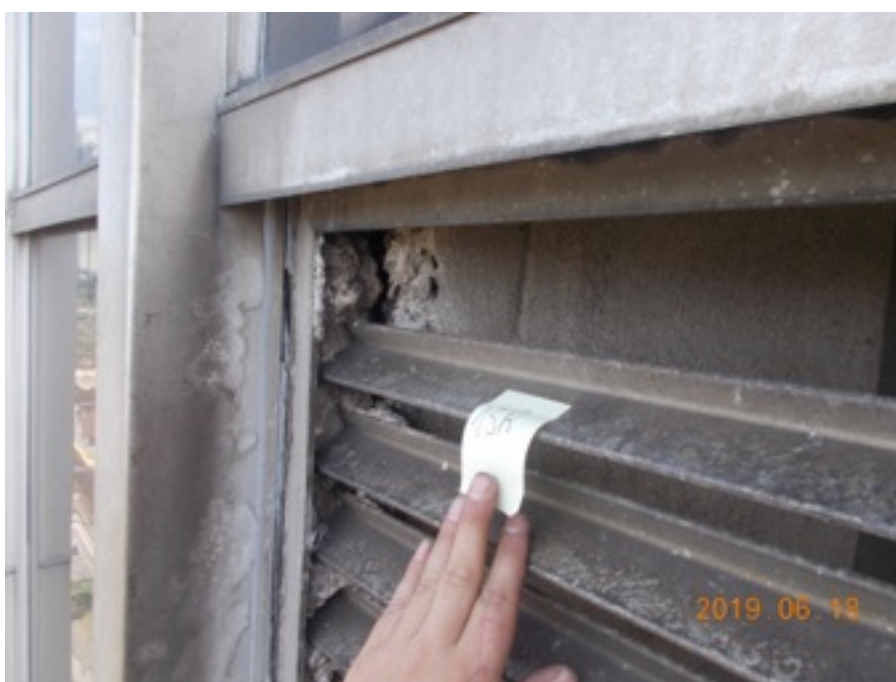
**Zdjęcie Nr 97, 98 - ogromne ilości zalegających odchodów ptasich, brak lameli - IX p.**

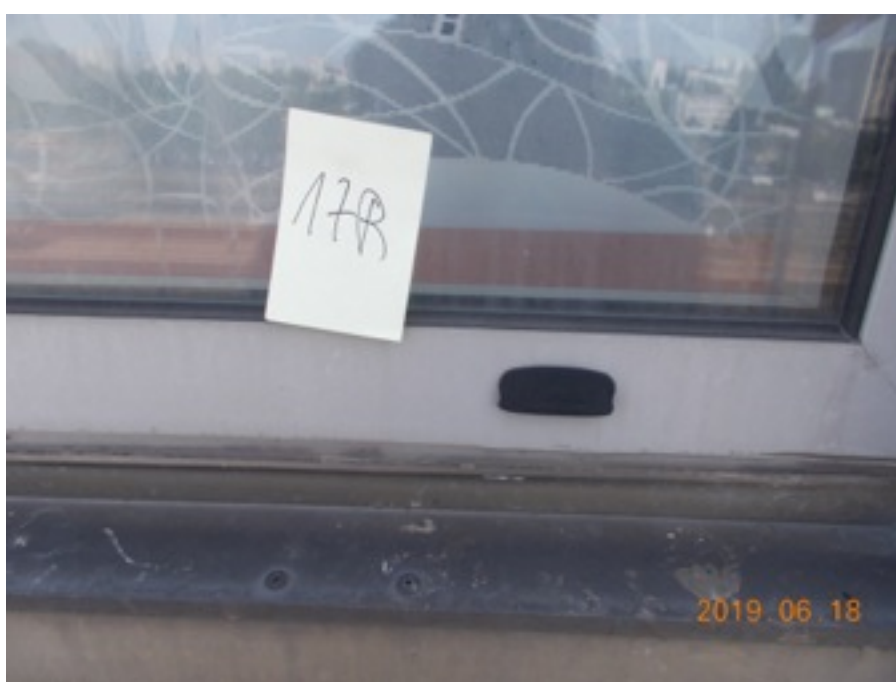
**Zdjęcie Nr 99, 100, 101 - brak ciągłości fugi doszczelniającej - VII p.**

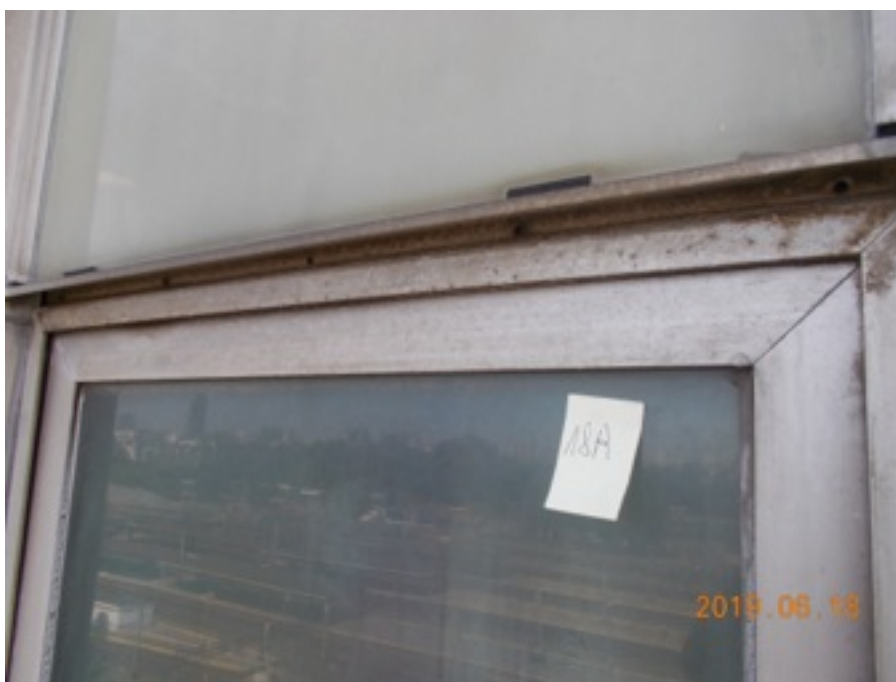
**Zdjęcie Nr 102 - brak ciągłości kitu przy szybie w ramie skrzydła okiennego - VI p.**

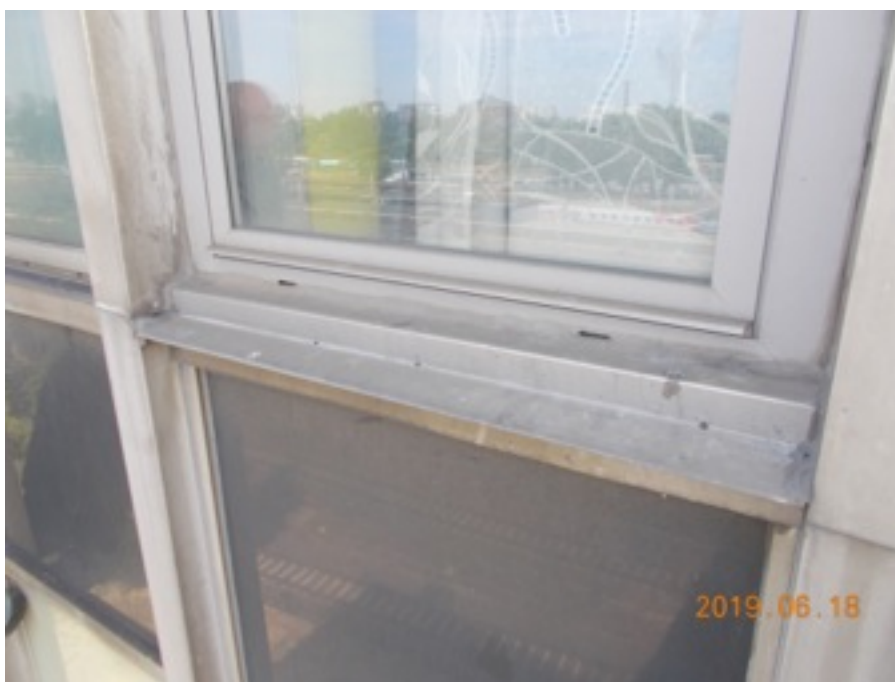
**Zdjęcie Nr 103, 104, 105, 106 - brak podparcia szyby nieprzeziernej, brak profilu podpierającego szybę, brak ciągłości fugi - VI p.**

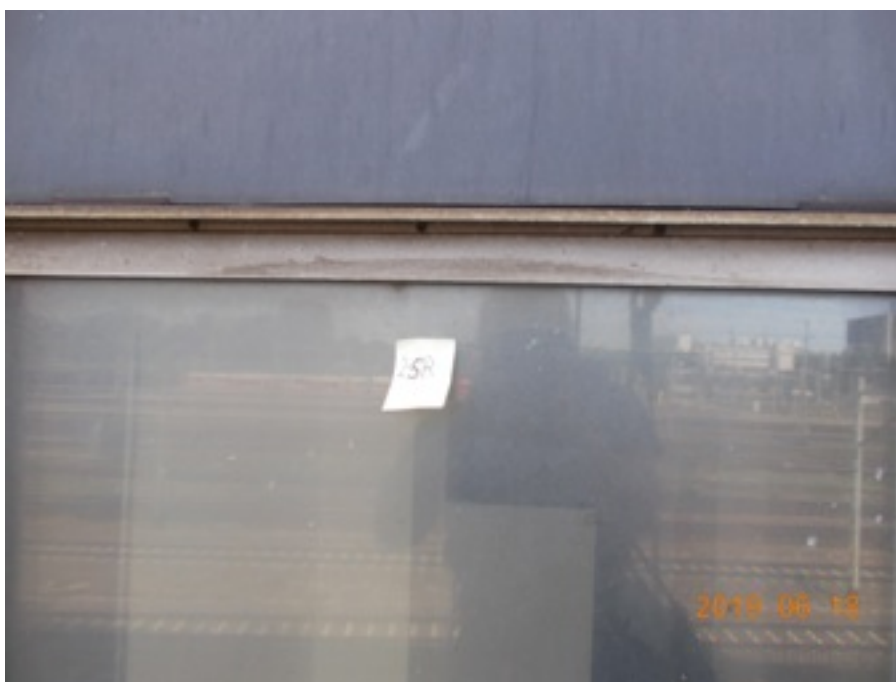
**Zdjęcie Nr 111 - brak łączników w listwie fasadowej podpierającej szybę - I p.**

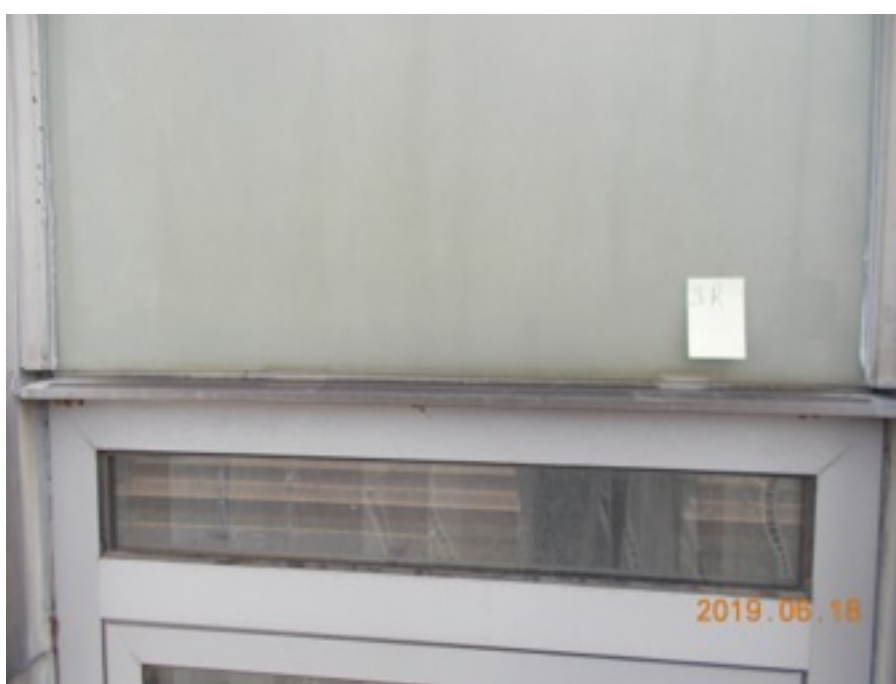
**Zdjęcie Nr 112, 113 - brak podkładek gumowych do podparcia szyby nieprzeziernej - VII p.**

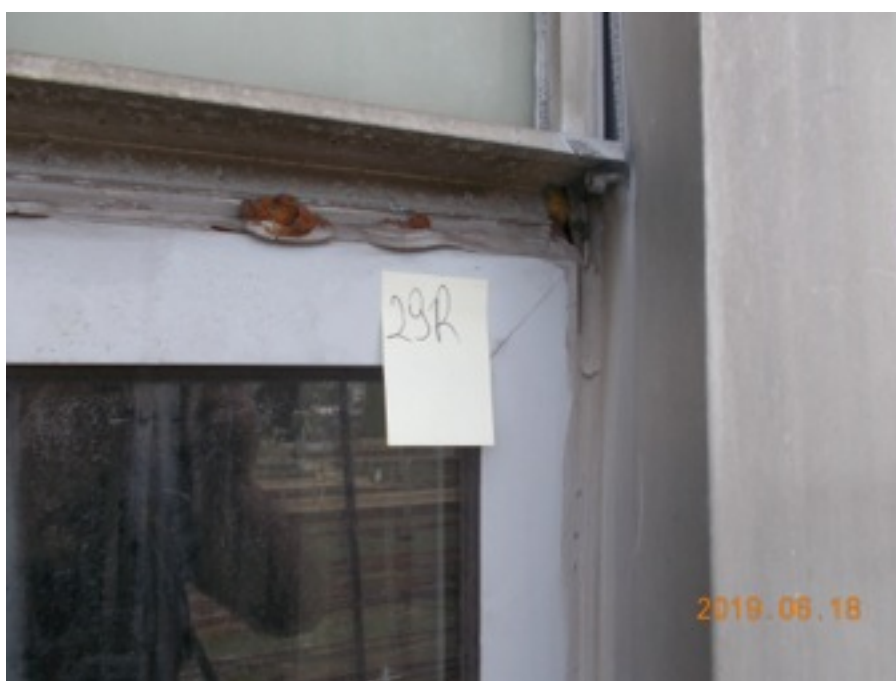
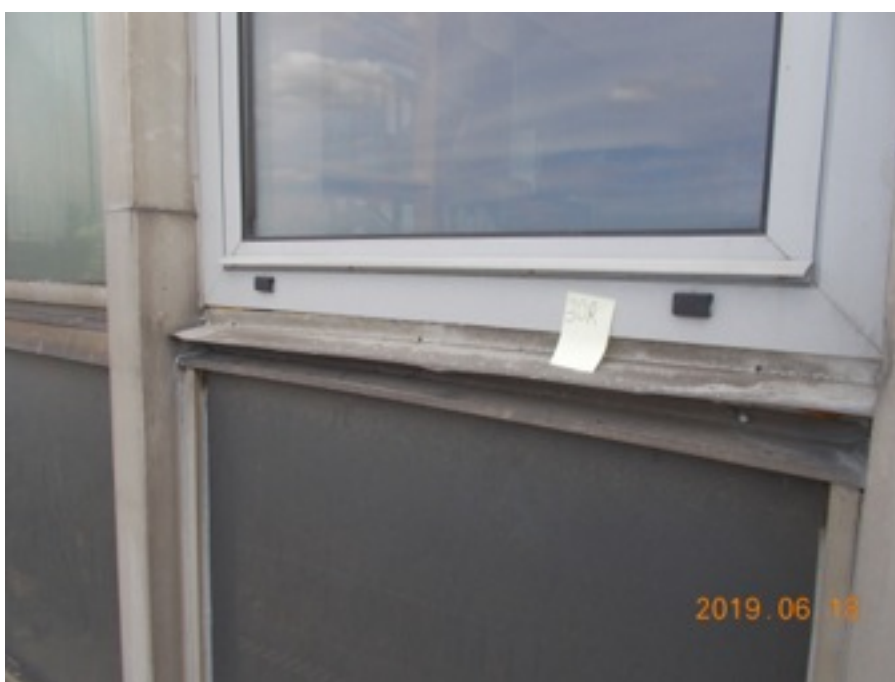
**Zdjęcie Nr 117, 118, 119 - brak łączników w listwie fasadowej; listwa podpierająca szybę zablokowana wkrętem, listwa pod-parapetowa zamocowana tylko na skrajnych końcach, pozostawiono nie zaślepione otwory - IV p.**

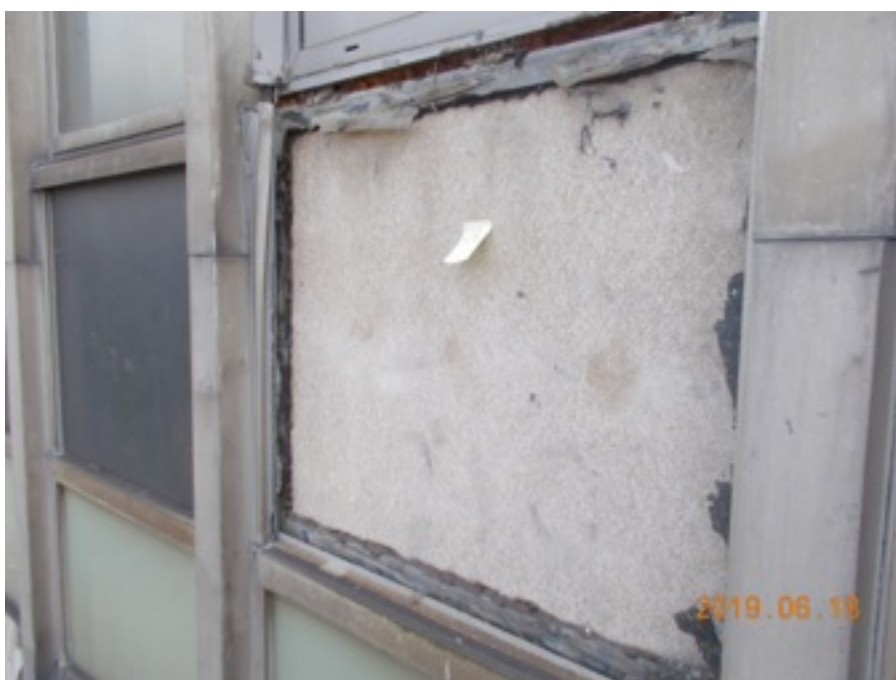
**Zdjęcie Nr 121, 124 - brak szyby, pozostałe w profilach fragmenty szkła świadczą, że została stłuczona, brak szczelności fasady - III p.**

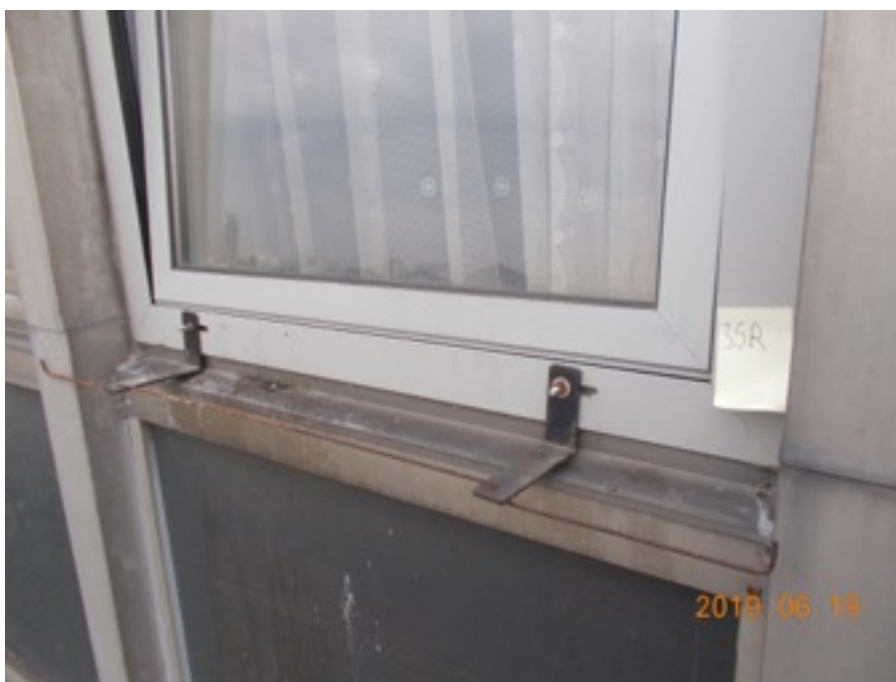
**Zdjęcie Nr 127 - w otworach odwadniających zamontowano kątowniki, elementy mogą odpaść od elewacji - VII p.**

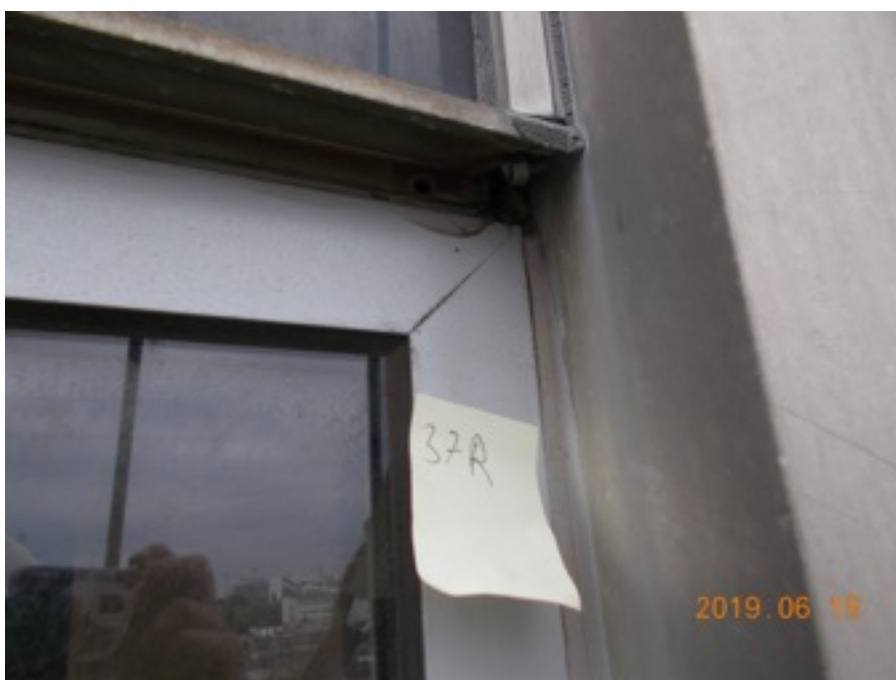
**Zdjęcie Nr 129, 130 - brak łączników w listwie fasadowej; listwa podpierająca szybę zablokowana wkrętem - V p.**

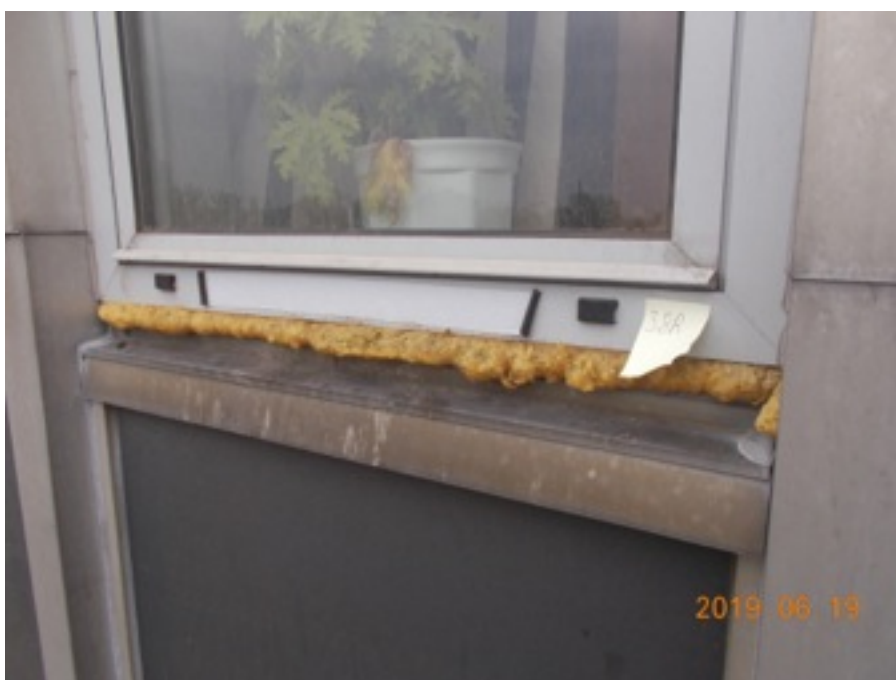
**Zdjęcie Nr 131 - brak systemowych obróbek, nie zdjęta taśma zabezpieczająca - IV p.**

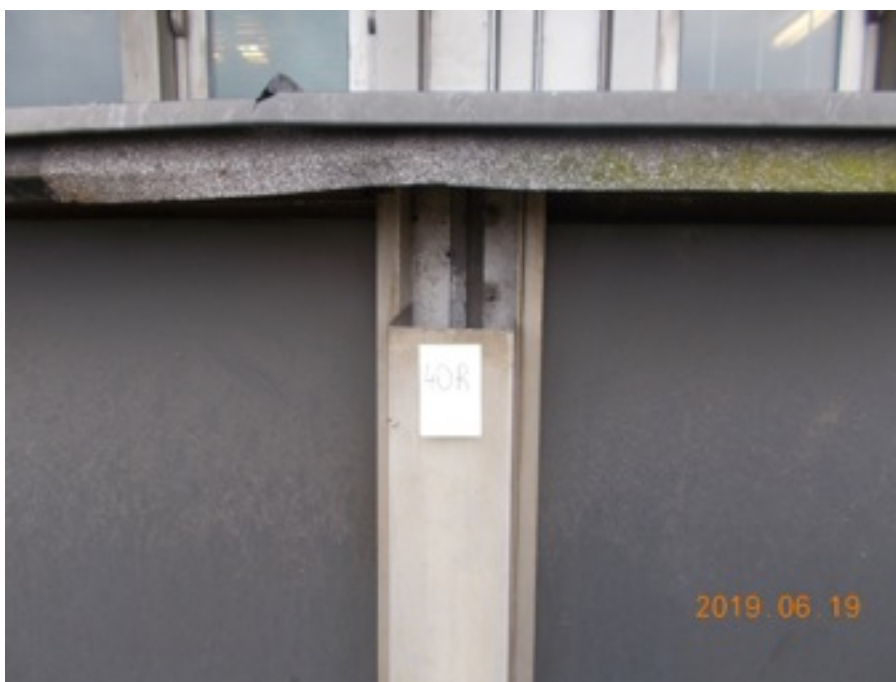
**Zdjęcie Nr 133 - poluzowana maskownica - II p.**

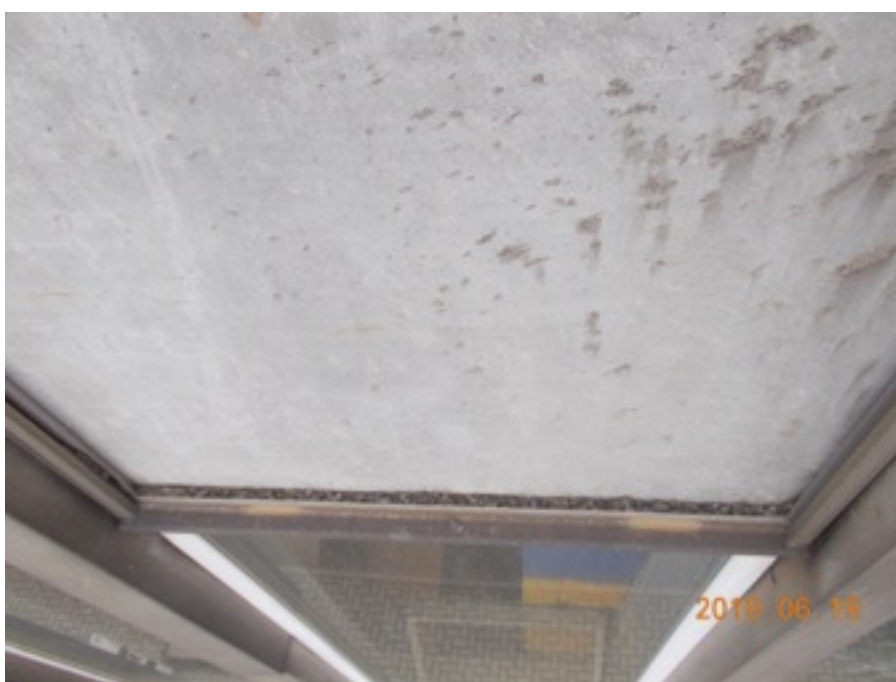
**Zdjęcie 134-138-139 - brak szyby pozostałe w profilach fragmenty szkła świadczą, że została stłuczona, brak szczelności fasady - II p.**

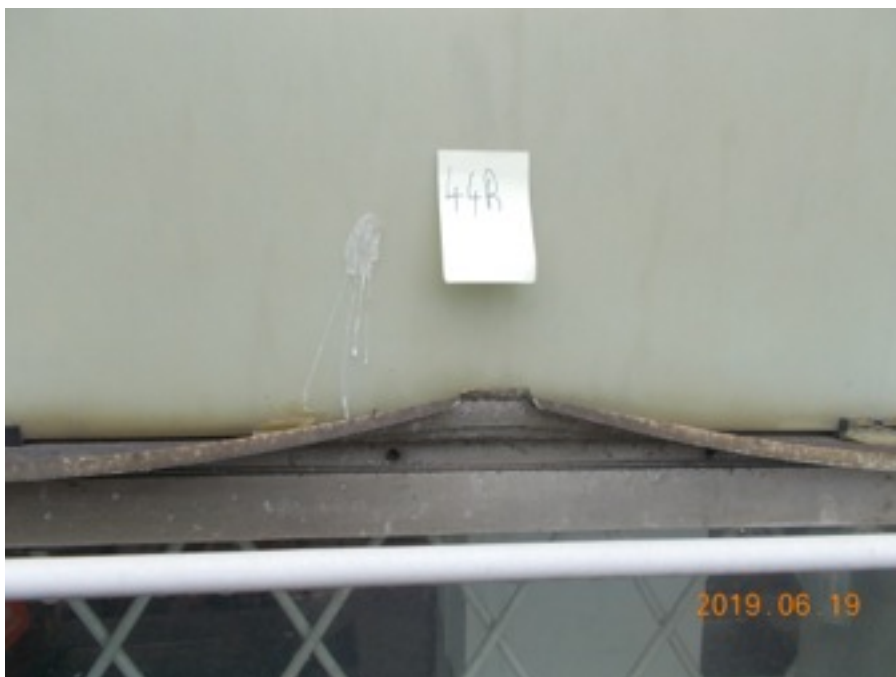
**Zdjęcie Nr 148 - uszkodzony profil podpierający szybę - I p.**

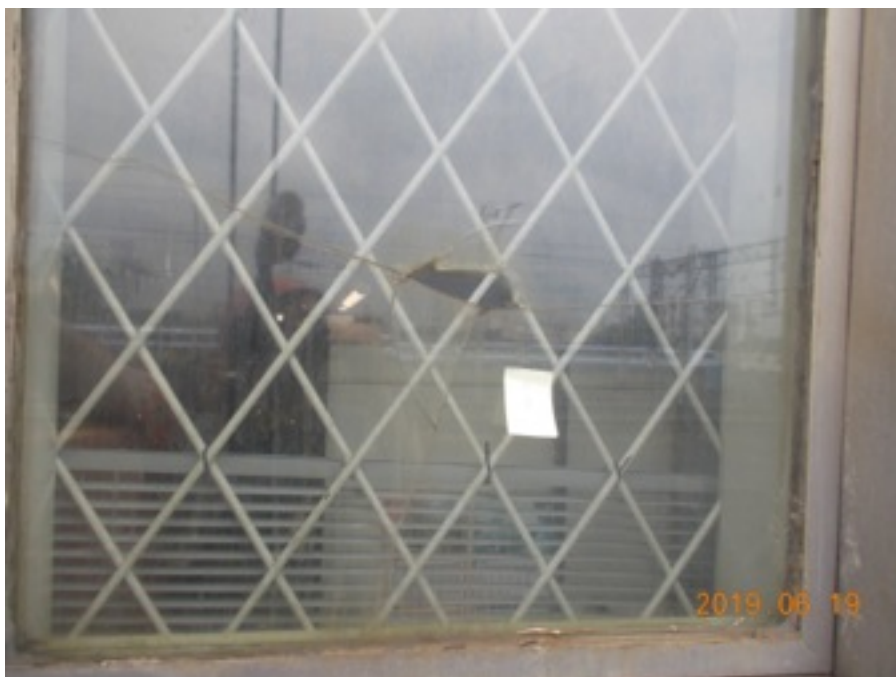
**Zdjęcie Nr 149 - pottuczona szyba - 0 p.**

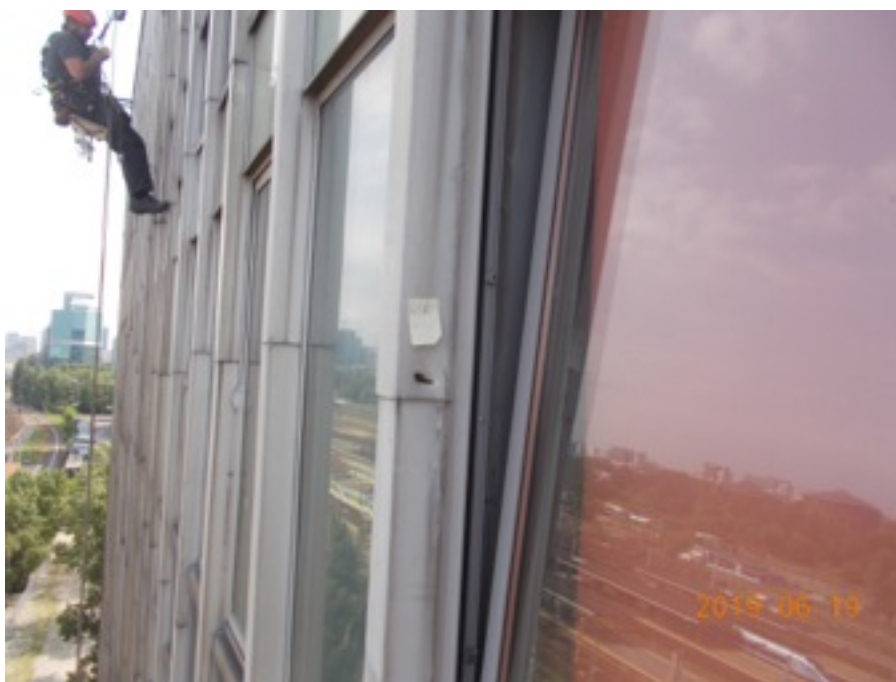
**Zdjęcie Nr 150 - uszkodzony profil maskujący na słupie fasady - VIII p.**

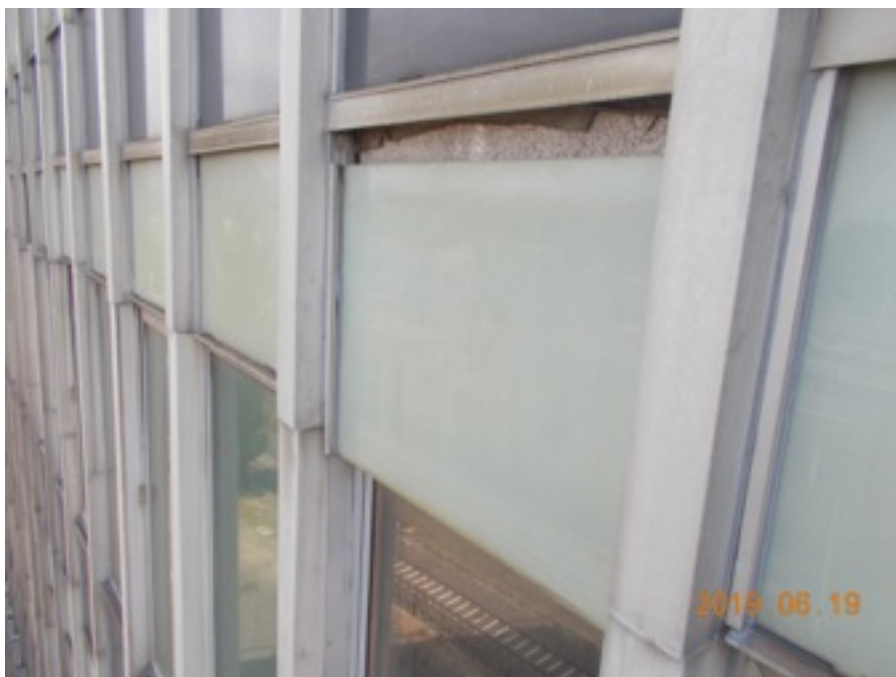
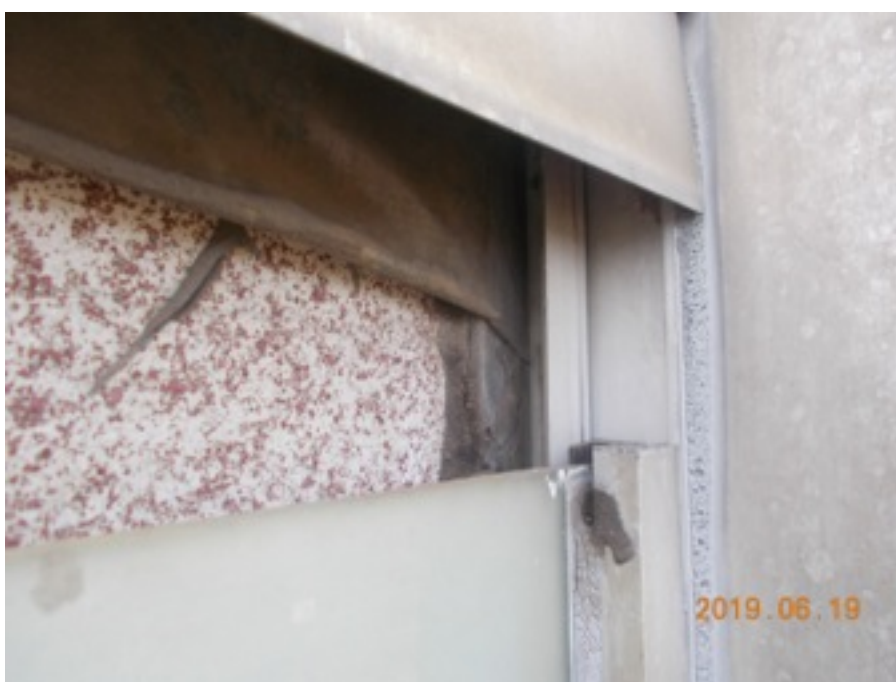
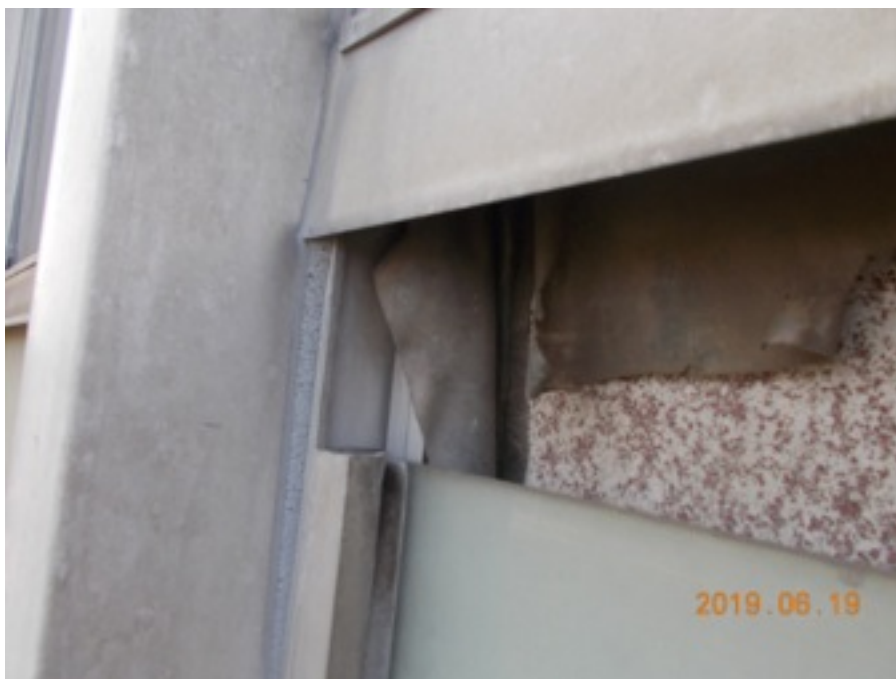
**Zdjęcie Nr 151, 152, 153 - dyslokacja szyby nieprzeziernej wraz z listwami mocującymi - IV p.**

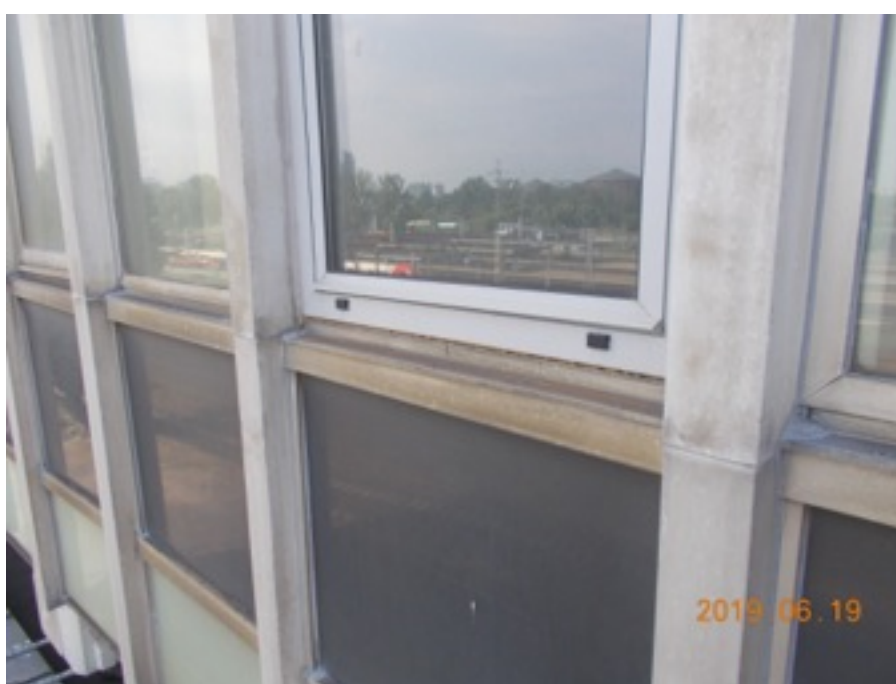
**Zdjęcie Nr 155, 156 - profil podpierający szybę nieprzezierną zamocowany na piankę montażową, brak systemowych obróbek blacharskich - III p.**

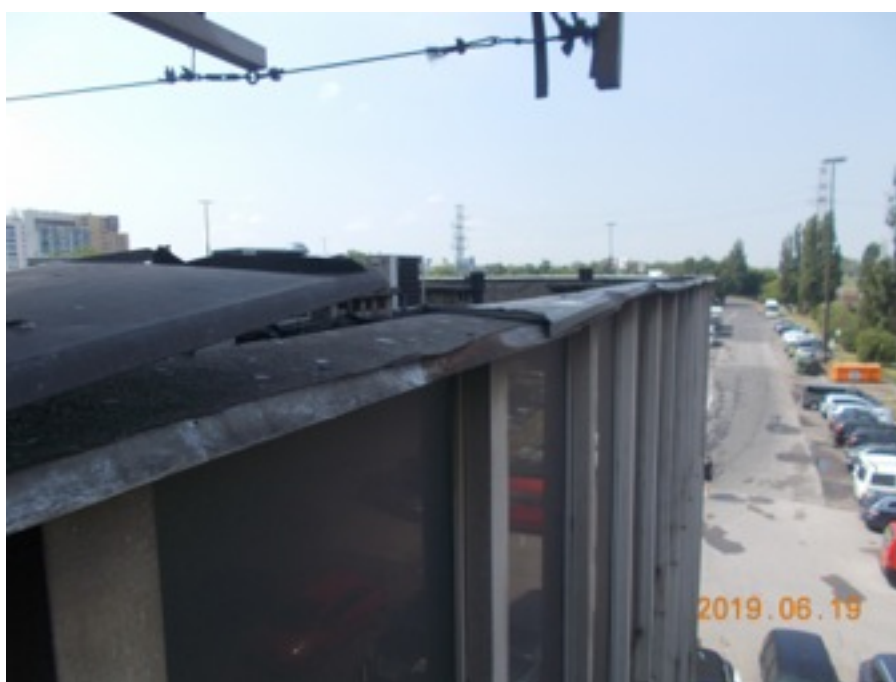
**Zdjęcie Nr 157, 158 - brak fragmentu obróbki blacharskiej; ruchome, odkształcone obróbki blacharskie w zabudowie attyki - II p.**

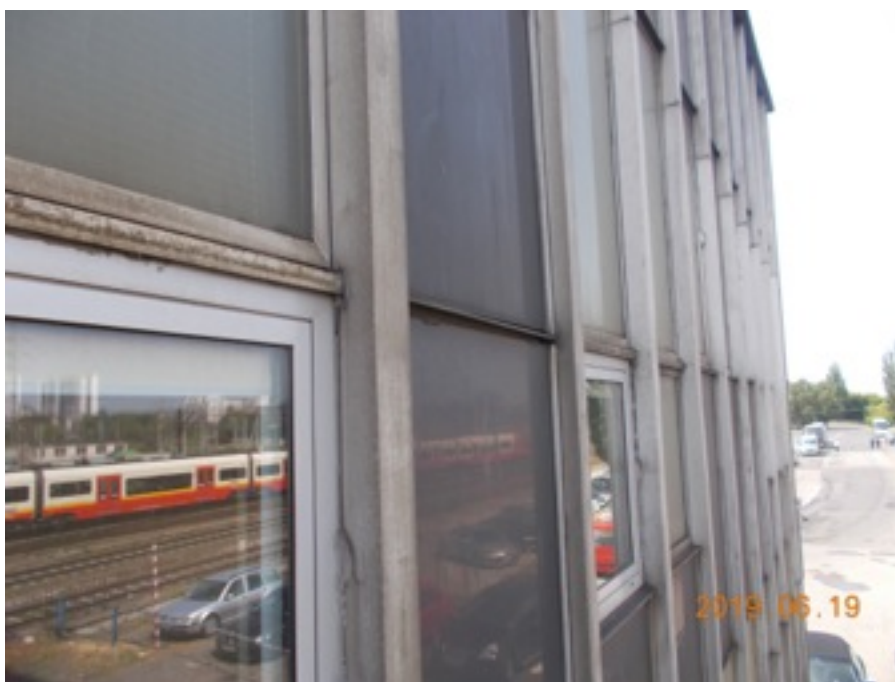
**Zdjęcie Nr 160 - dyslokacja szyby nieprzeziernej - I p.**
