Zawartość opracowania

**Opis prac remontowych elewacji części wyższej
budynku biurowo – hotelowego,
Warszawa, Aleje Jerozolimskie 144**

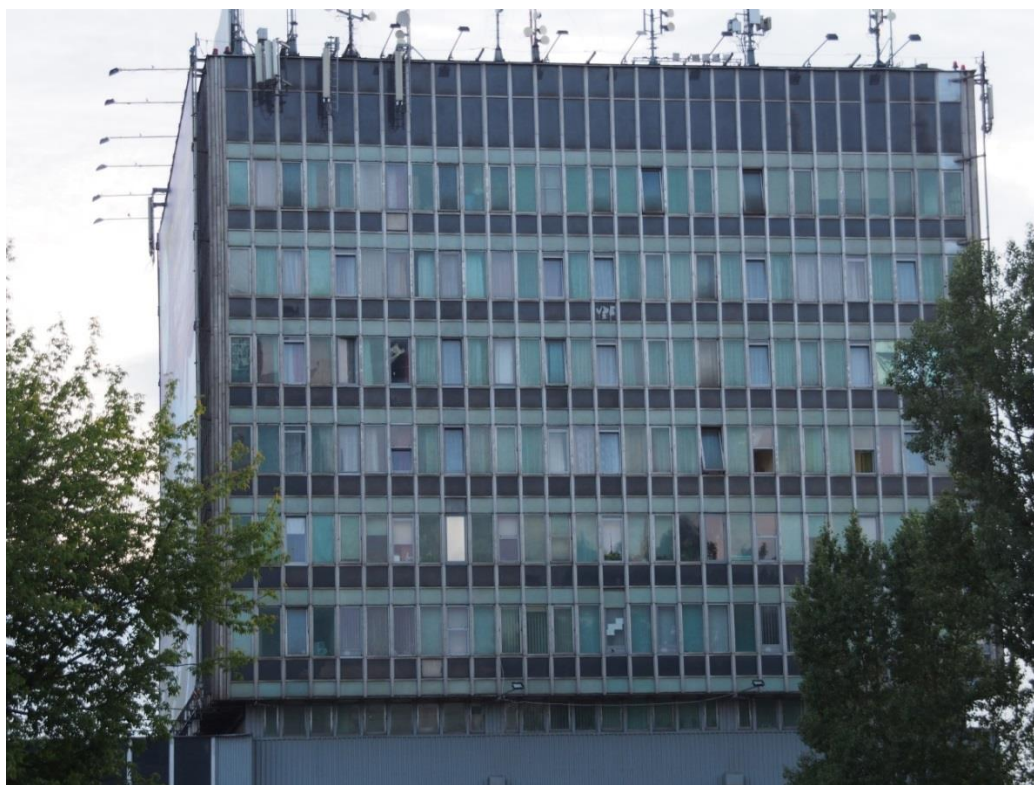
Fot.1. Widok elewacji wschodniej

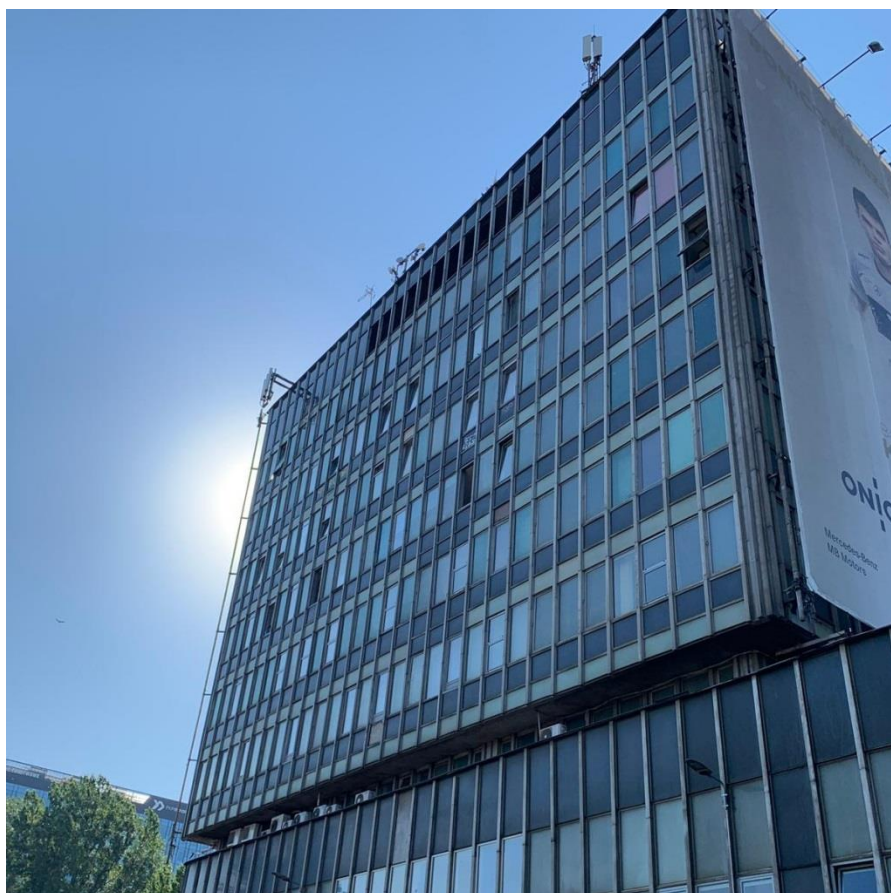
Fot.2. Widok elewacji północnej

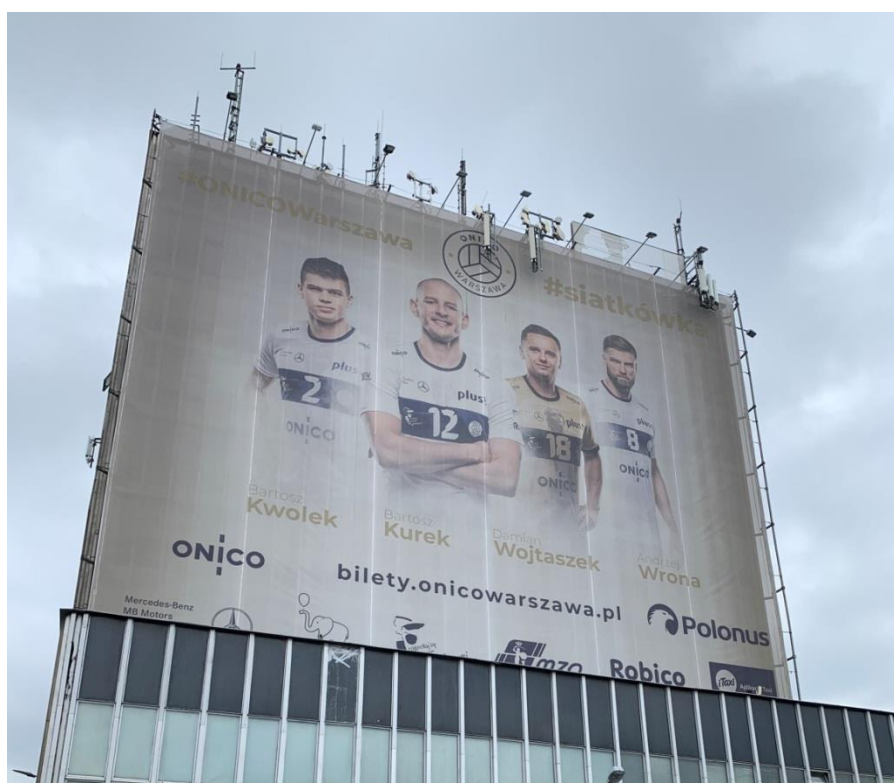
Fot.3. Widok elewacji zachodniej

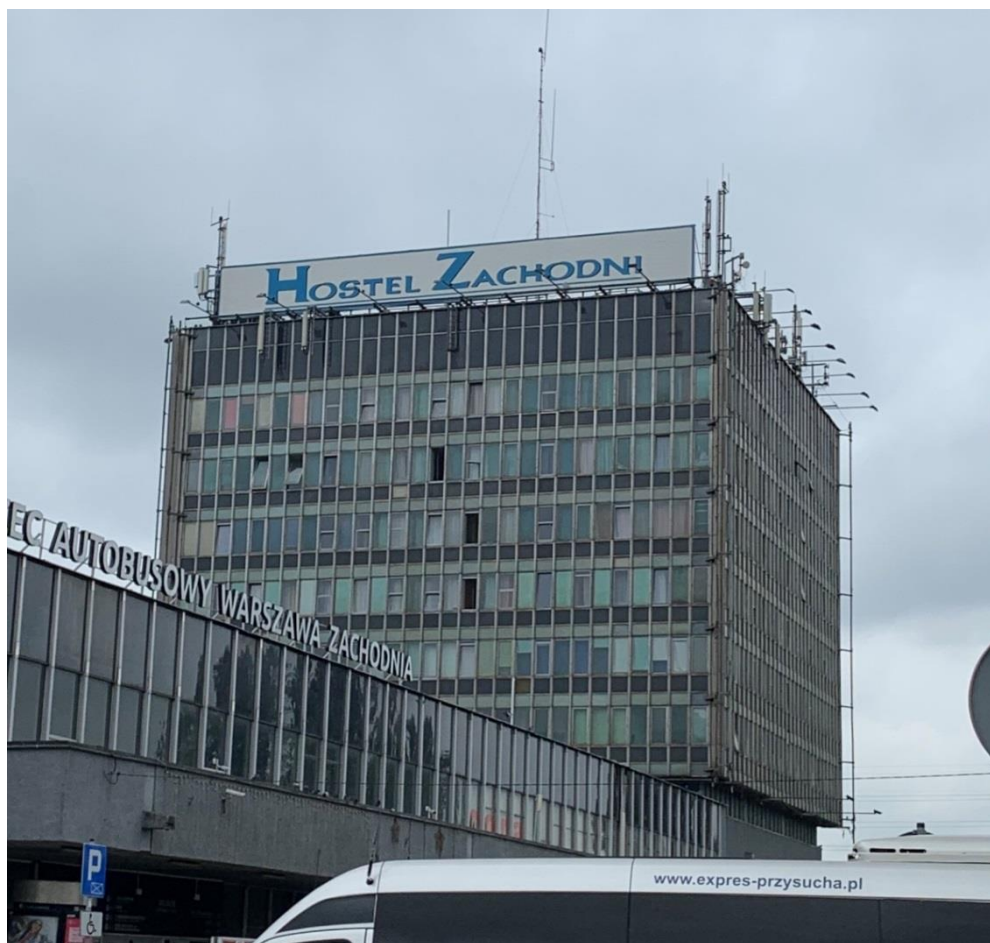
Fot.4. Widok elewacji południowej – obecnie zasłonięta banerem reklamowym
