# **Opinia Techniczna**

## **z przeglądu elewacji północnej w budynku Dworzec Autobusowy Warszawa Zachodnia**

Przedmiotem przeglądu technicznego jest elewacja północna budynku Dworca Zachodniego PKS POLONUS w Warszawie.

Celem jest ocena stanu technicznego ślusarki aluminiowej i szyb.

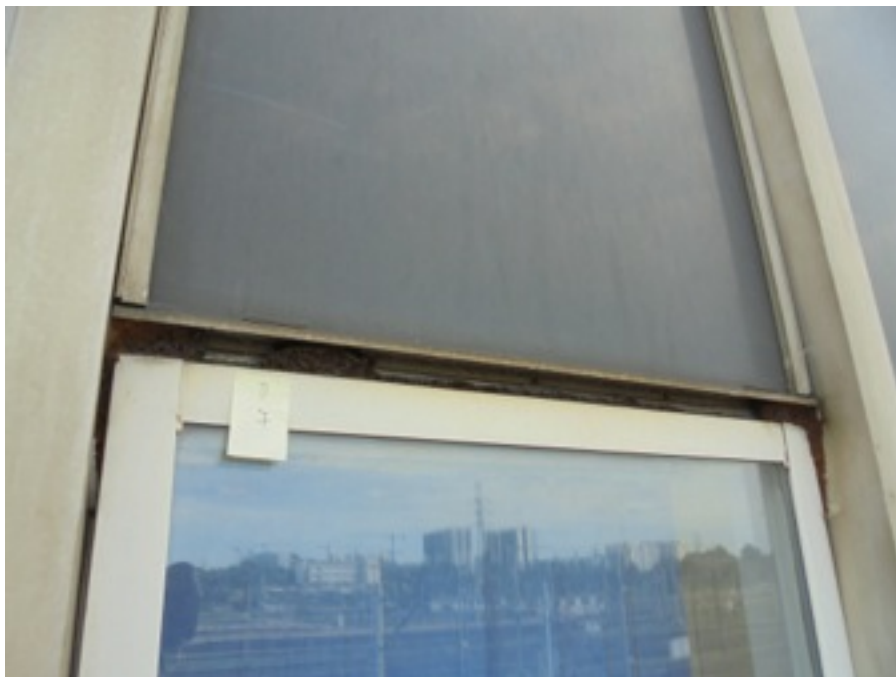
**Zdjęcie Nr 36, 37 - brak łączników w listwie fasadowej; listwa podpierająca szybę wklejona na piankę montażową - I p.**

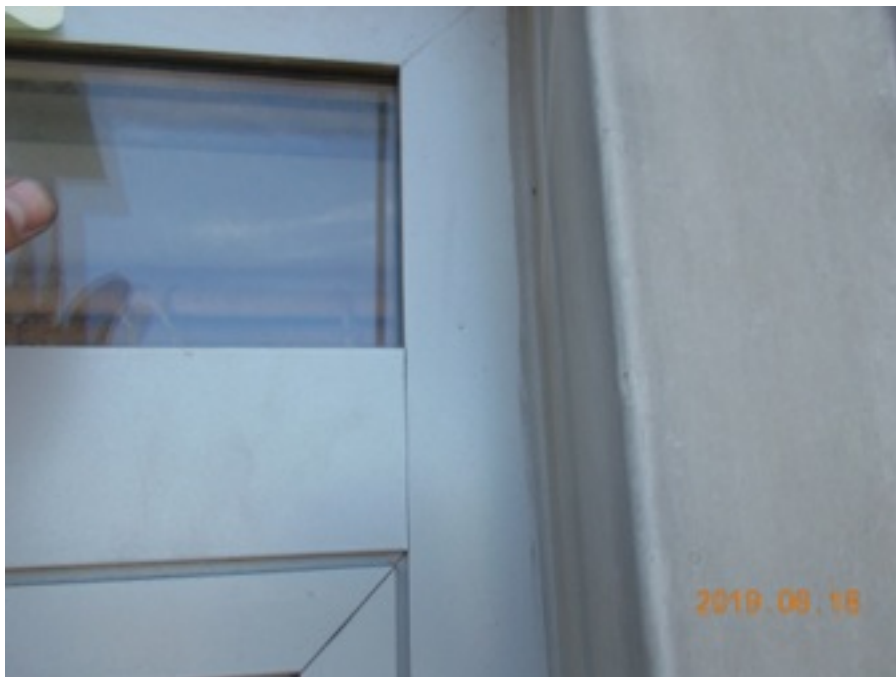
**Zdjęcie Nr 64, 65 - brak łączników w listwie fasadowej; listwa podpierająca szybę wygląda na wklejoną; brak systemowych obróbek blacharskich zamykających elewację - VII p.**

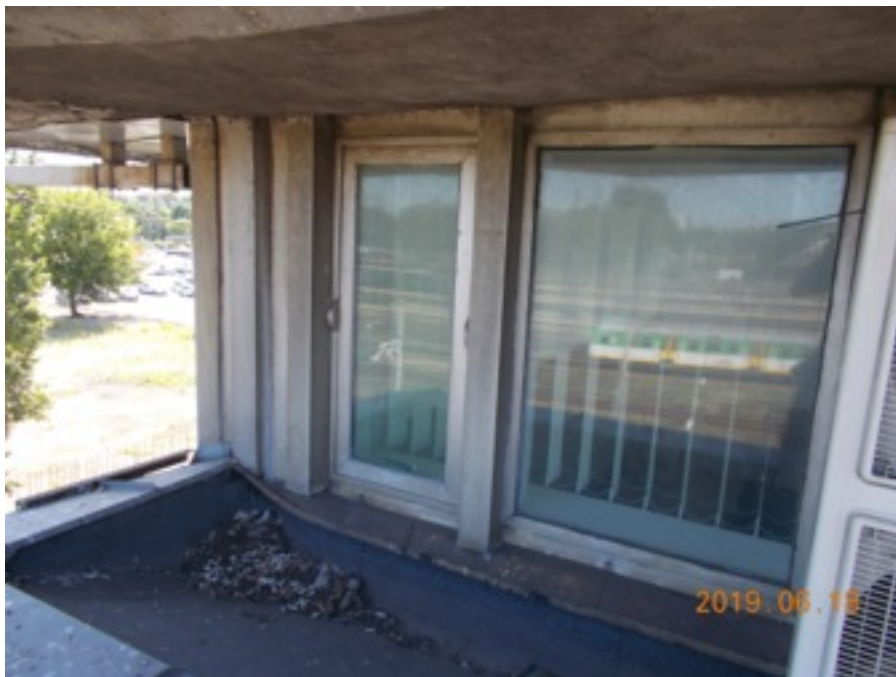
**Zdjęcie Nr 70, 71 - wokół instalacji na II p. zalegają odchody ptasie**

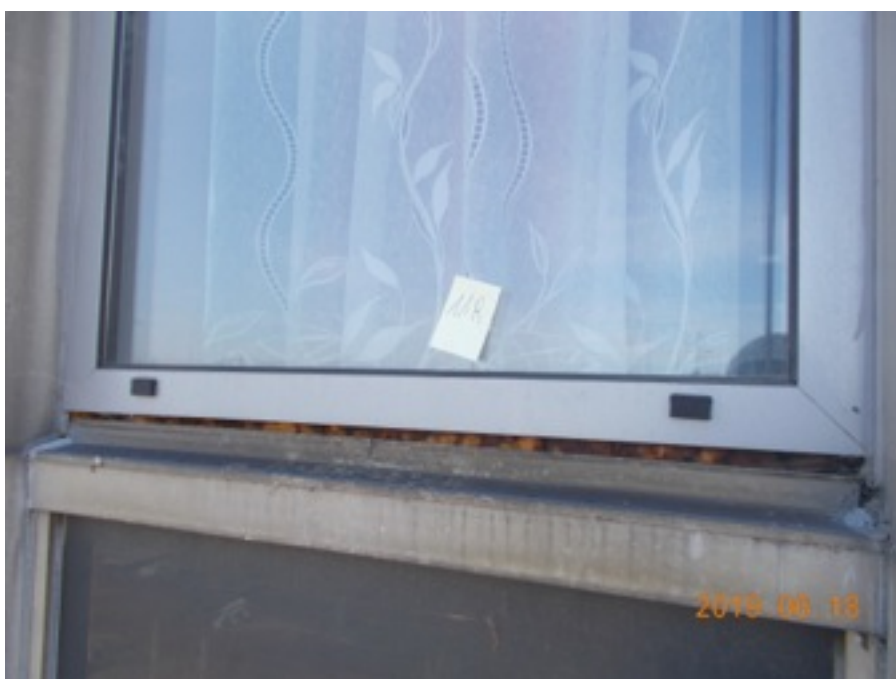
**Zdjęcie Nr 82, 83, 84 - brak podparcia szyby nieprzeziernej, dyslokacja profilu podpierającego szybę, brak systemowych obróbek blacharskich zamykających fasadę, brak ciągłości fugi - V p.**

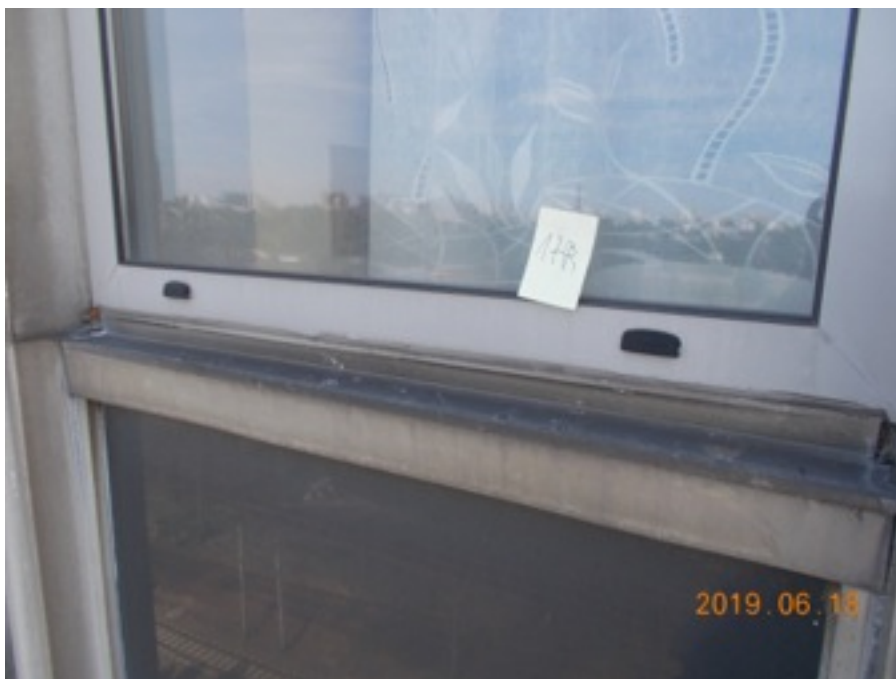
**Zdjęcie Nr 99, 100, 101 - brak ciągłości fugi doszczelniającej - VII p.**

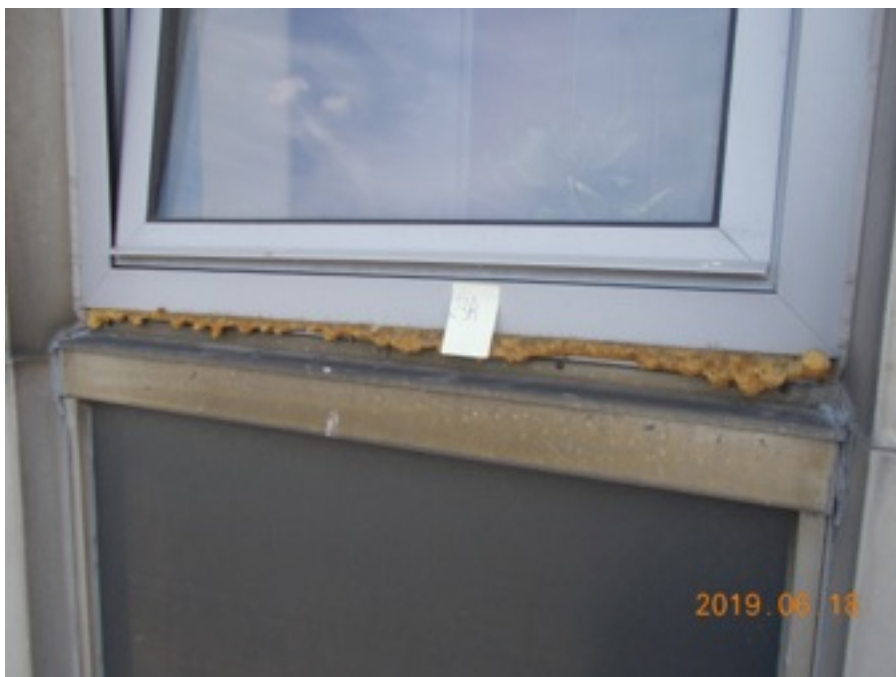
**Zdjęcie Nr 108 - brak systemowych obróbek blacharskich - IV p.**

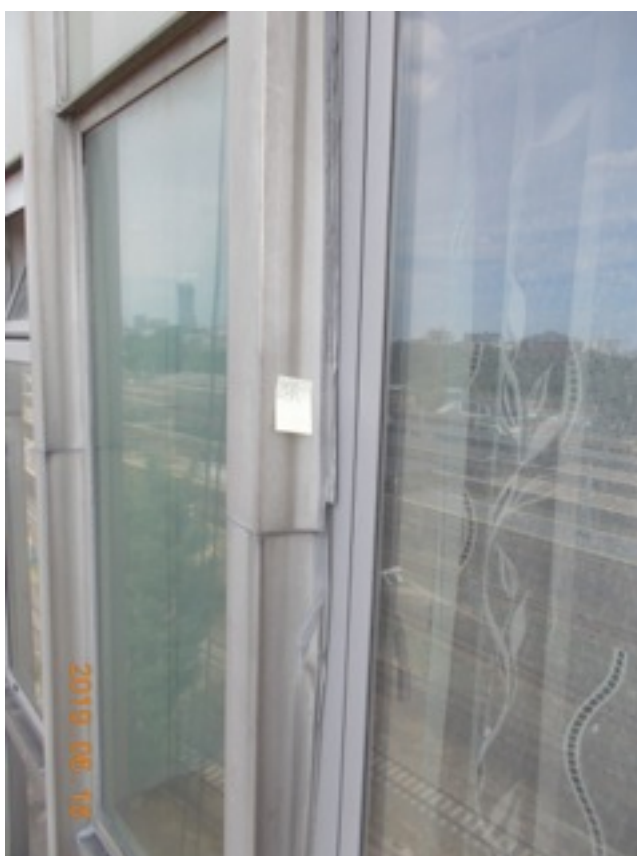
**Zdjęcie Nr 115 - brak ciągłości fugi uszczelniającej - VI p.**

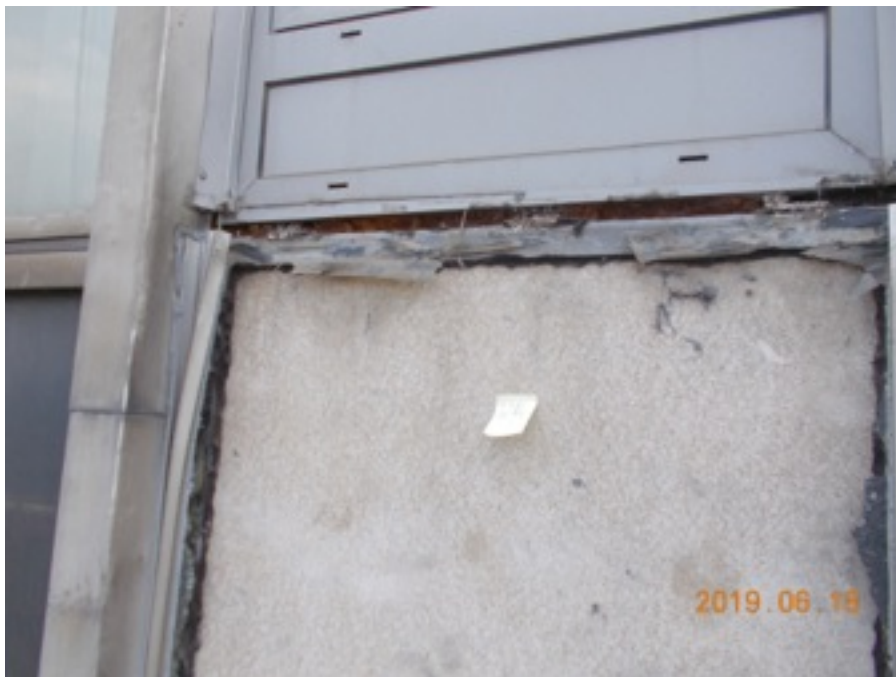
**Zdjęcie Nr 121, 124 - brak szyby, pozostałe w profilach fragmenty szkła świadczą, że została stłuczona, brak szczelności fasady - III p.**

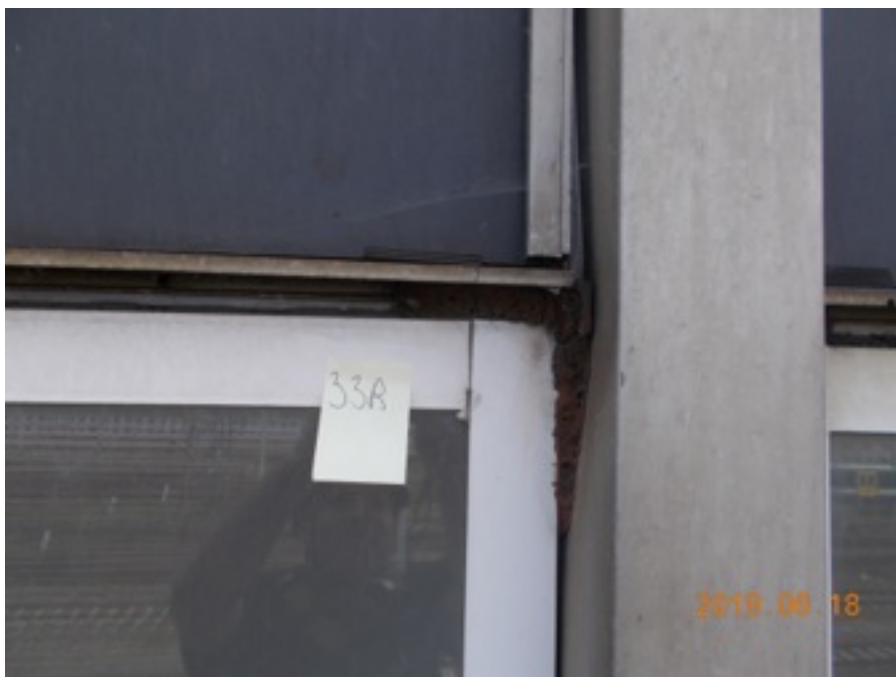
**Zdjęcie Nr 125 - brak łączników w listwie fasadowej; listwa podpierająca szybę wklejona na piankę montażową - I p.**

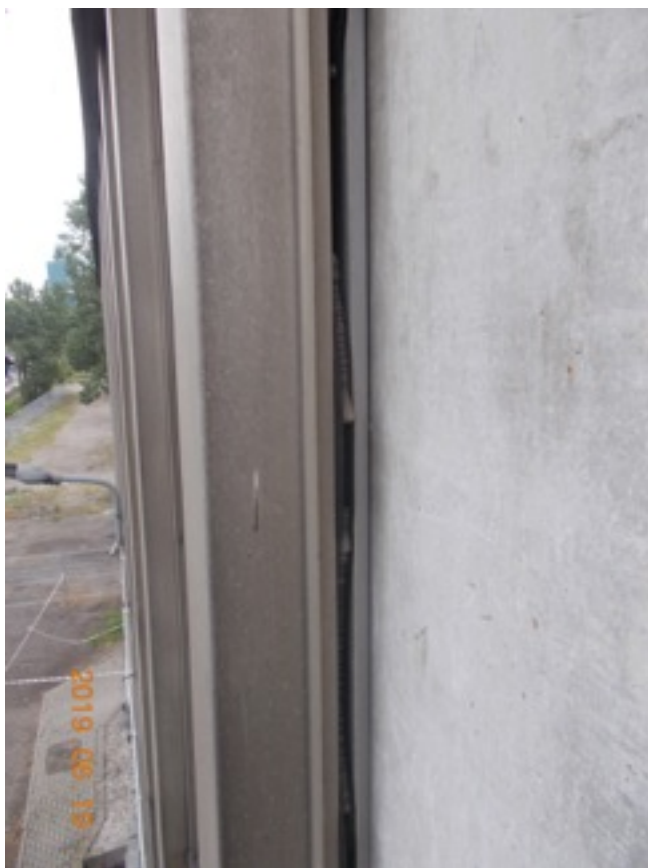
**Zdjęcie 134-138-139 - brak szyby pozostałe w profilach fragmenty szkła świadczą, że została stłuczona, brak szczelności fasady - II p.**

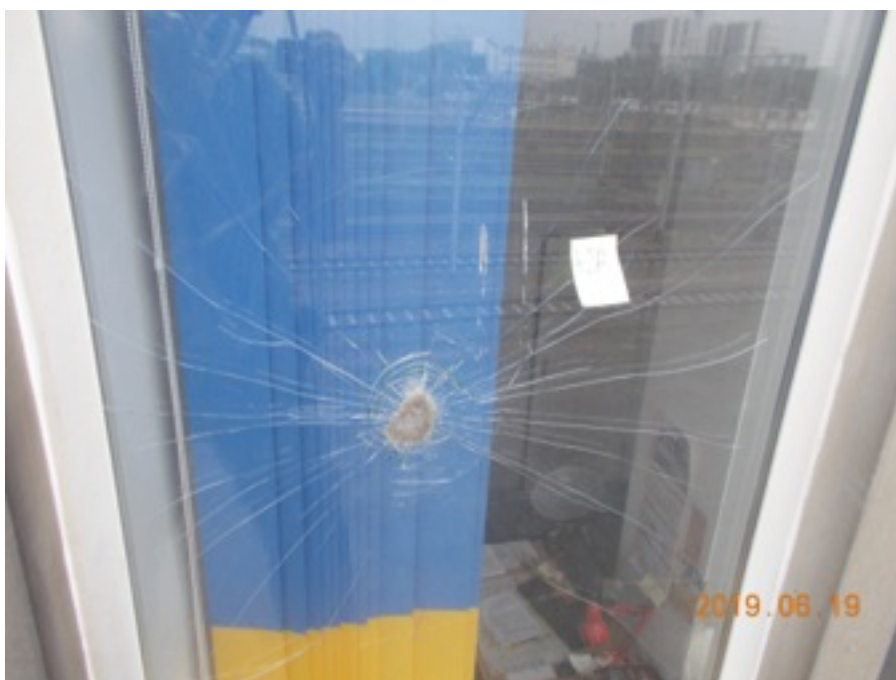
**Zdjęcie Nr 140 - potłuczona szyba - I p.**

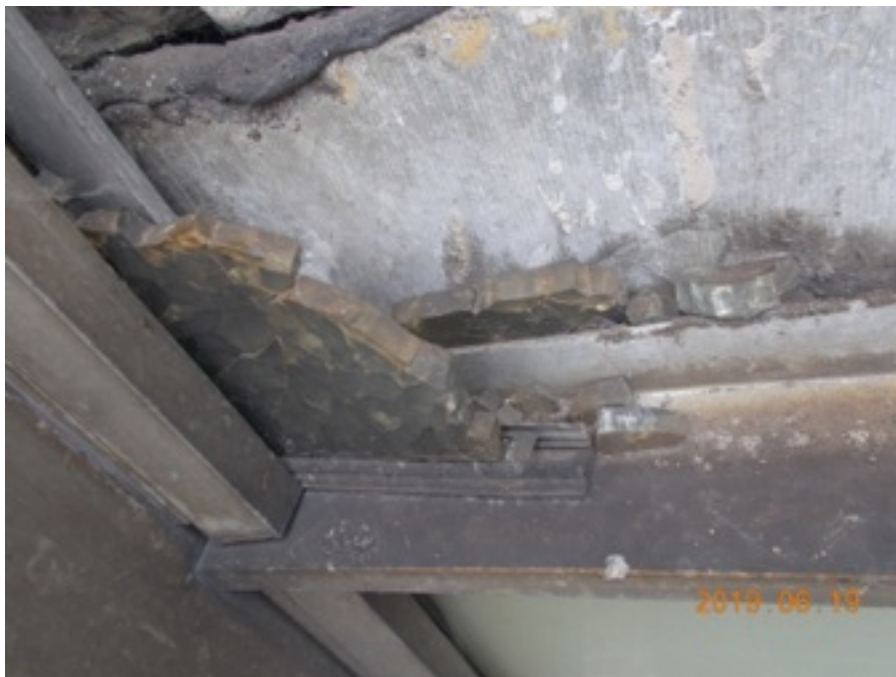
**Zdjęcie Nr 144 - 147 - brak szyby, pozostałe w profilach fragmenty szkła świadczą, że została stłuczona - I p.**

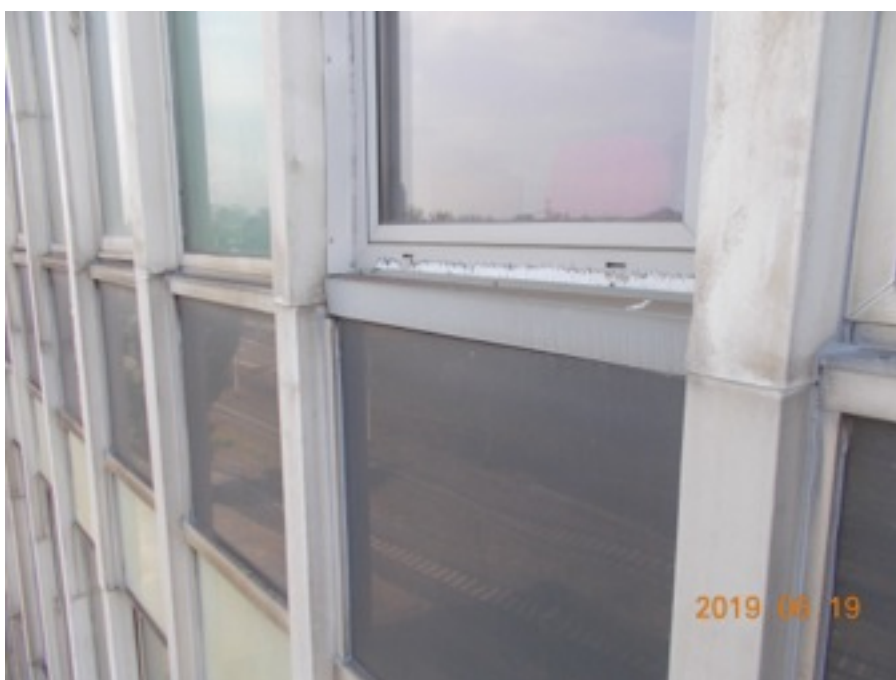
**Zdjęcie Nr 154 - z profili okiennych nie zdemontowano taśm zabezpieczających - IV p.**

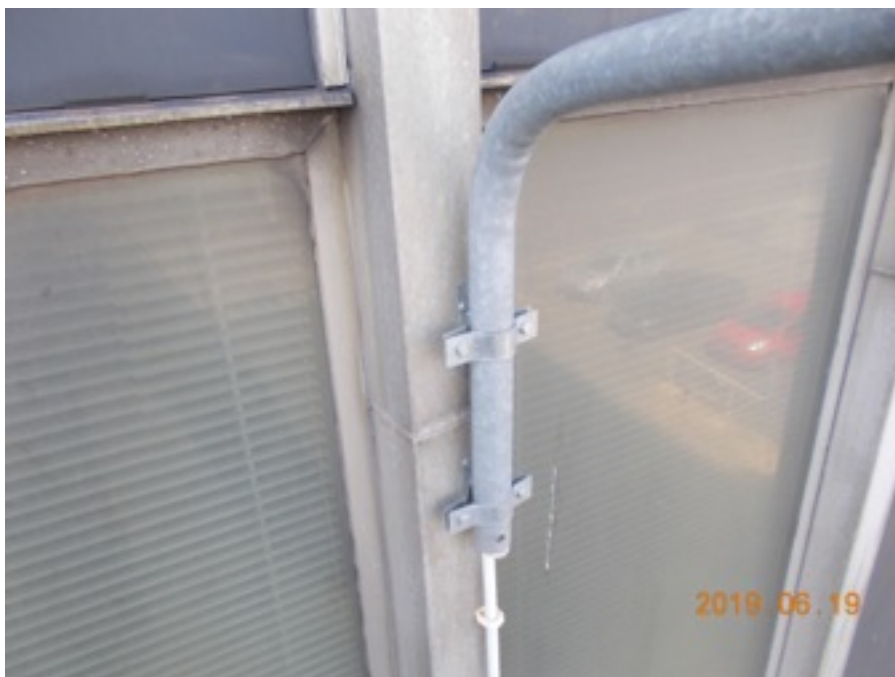
**Zdjęcie Nr 159 - lampę przymocowano do maskownicy słupa fasady - I p.**

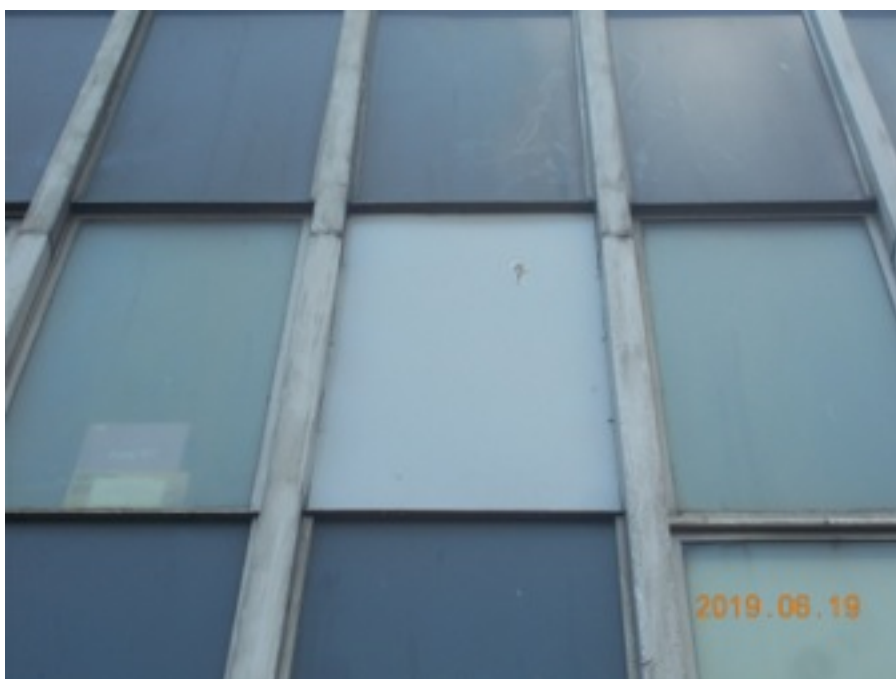
**Zdjęcie Nr 162 - w miejsce szyby wstawiono maskownicę z płyty - I p.**

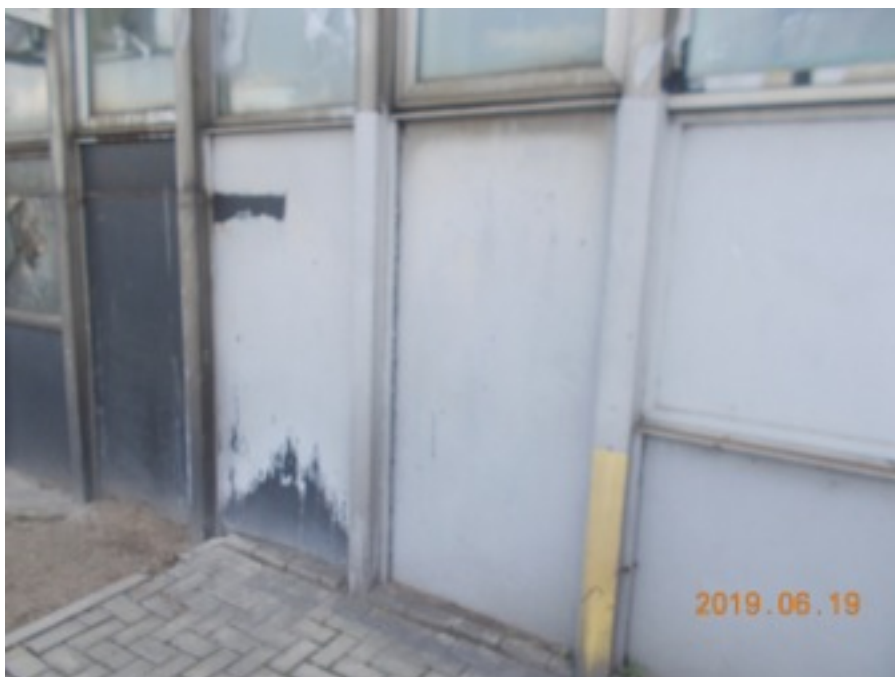
**Zdjęcie Nr 163 - w miejsce szyb zamontowano maskownice z płyt - 0 p.**
