# **Opinia Techniczna**

## **z przeglądu elewacji północnej w budynku Dworzec Autobusowy Warszawa Zachodnia**

Przedmiotem przeglądu technicznego jest elewacja północna budynku Dworca Zachodniego PKS POLONUS w Warszawie.

Celem jest ocena stanu technicznego ślusarki aluminiowej i szyb.

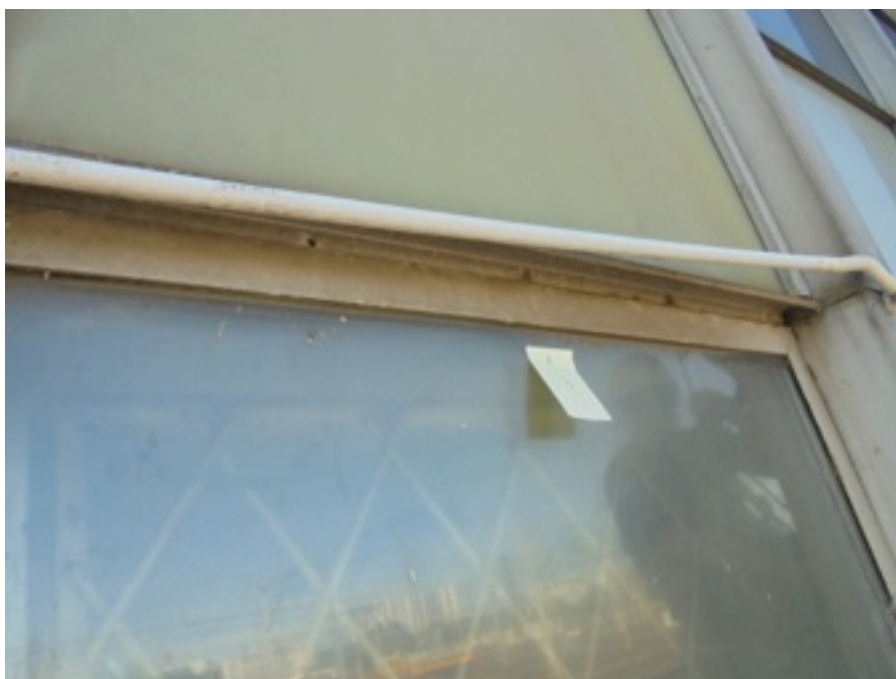
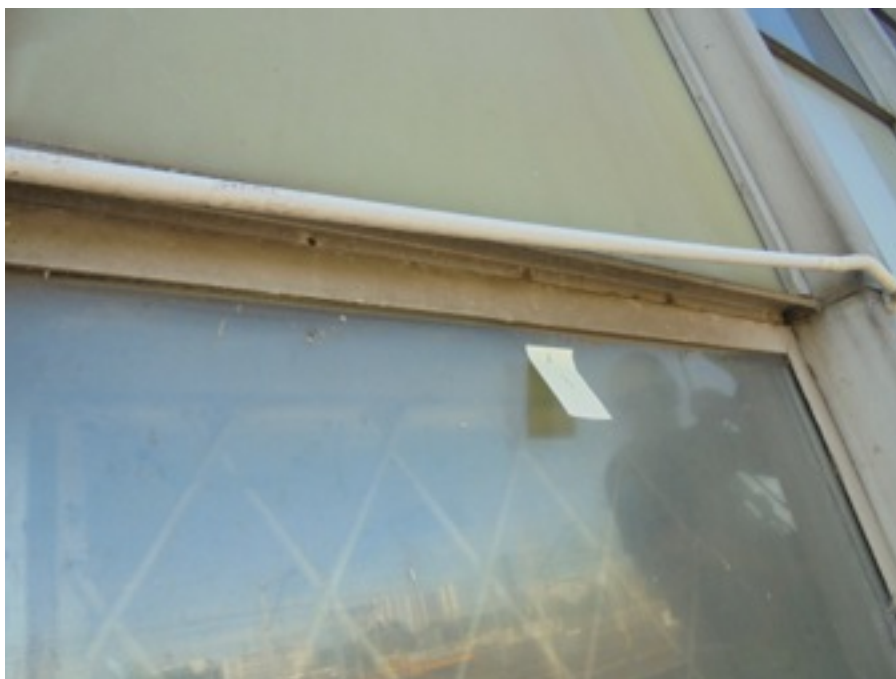
**Zdjęcie Nr 3 i 4 - brak łączników w listwie podpierającej szybę w pasie szklenia nieprzeziernego - 0 p.**

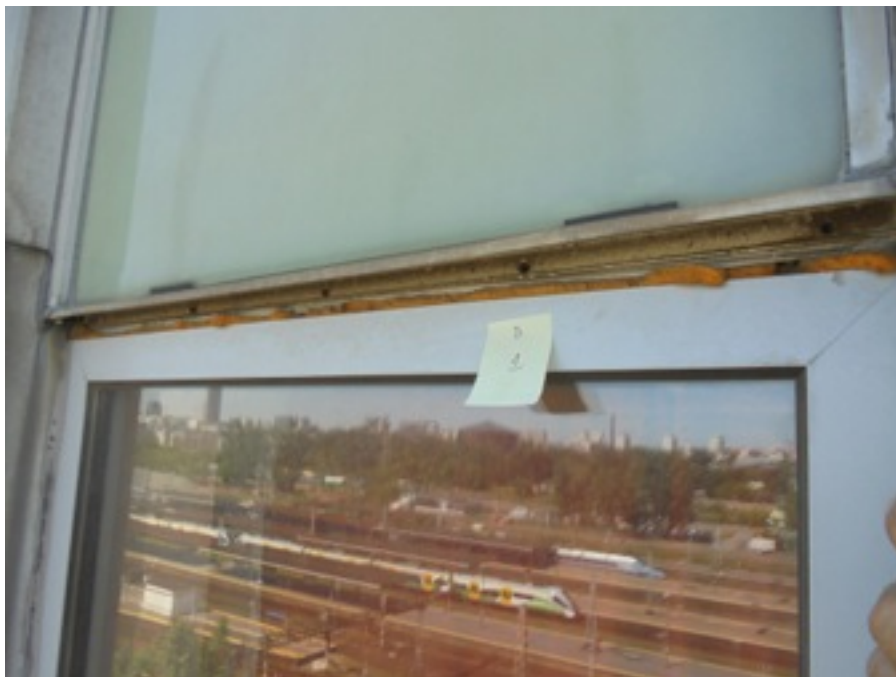
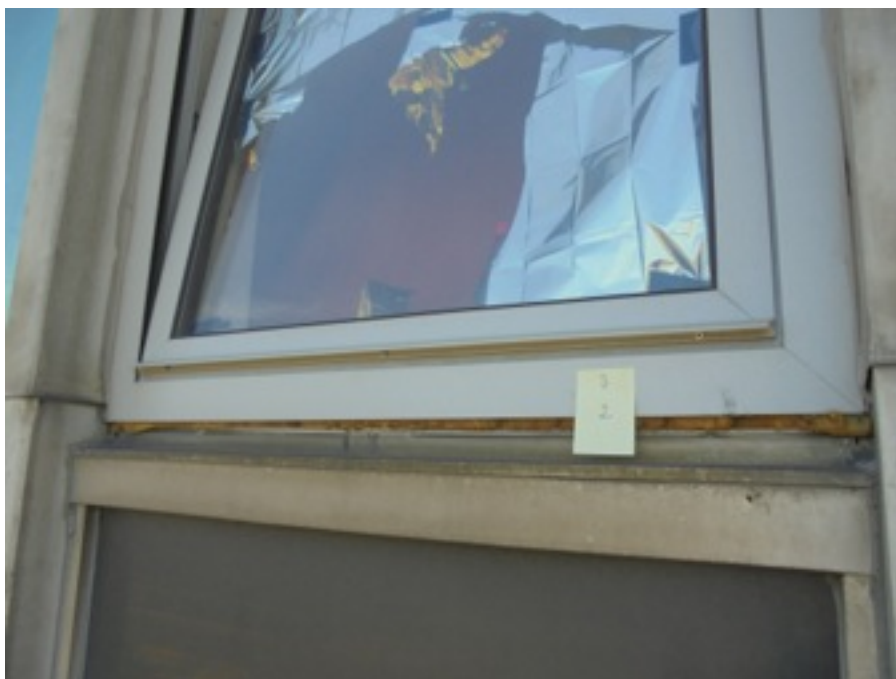
**Zdjęcie Nr 5,6,7,8 - brak łączników w listwie podpierającej szybę w pasie szklenia nieprzeziernego; listwa wspiera się na wkręcie przymocowanym do słupa fasady; wymienione okno uszczelniono pianką, brak obróbek blacharskich zamykających fasadę. - VI p.**

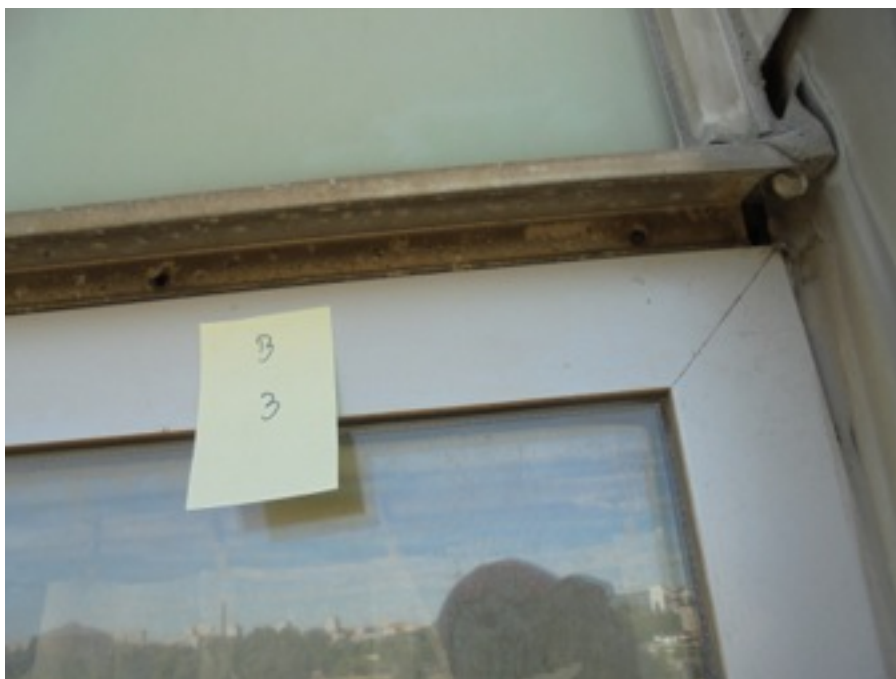
**Zdjęcie Nr 9,10 - brak łączników w listwie fasadowej; listwa wspiera się na wkręcie przymocowanym do słupa fasady - V p.**

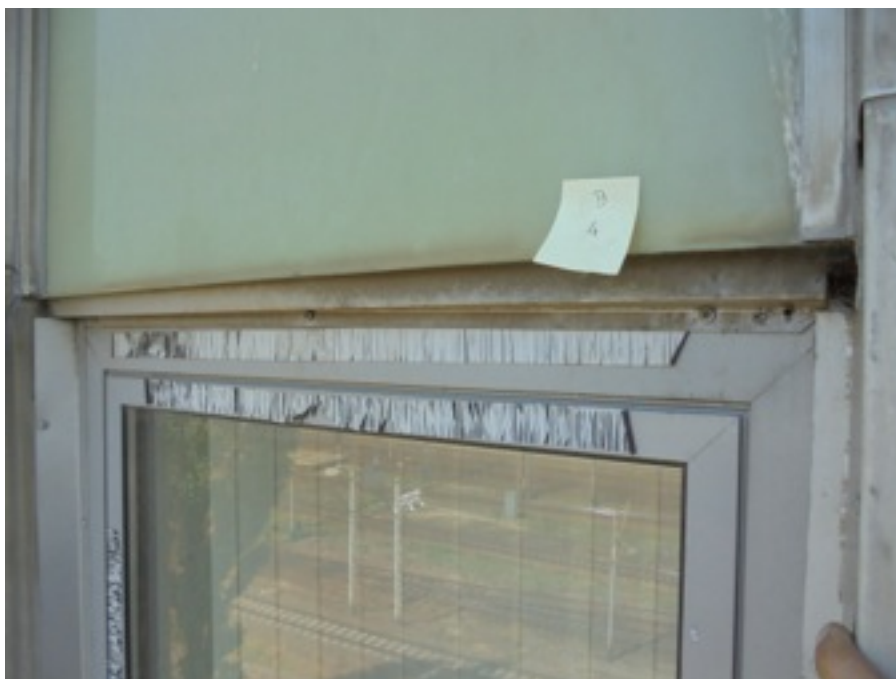
**Zdjęcie Nr 11 - niesystemowe obróbki po wymianie okna; szyba nieprzezierna bez podparcia i mocowania dolnego poziomego, przyklejona do pionowych listew fasadowych - III p.**

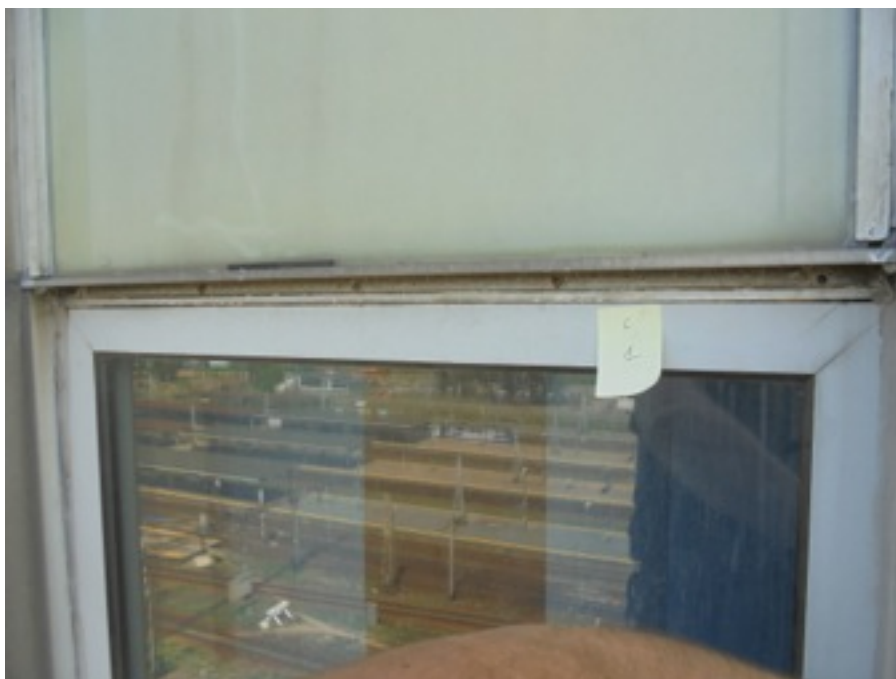
**Zdjęcie Nr 12, 13, 14 - brak łączników w listwie fasadowej; listwa wspiera się na wkręcie przymocowanym do słupa fasady, brak obróbek po wymianie okna - VII p.**

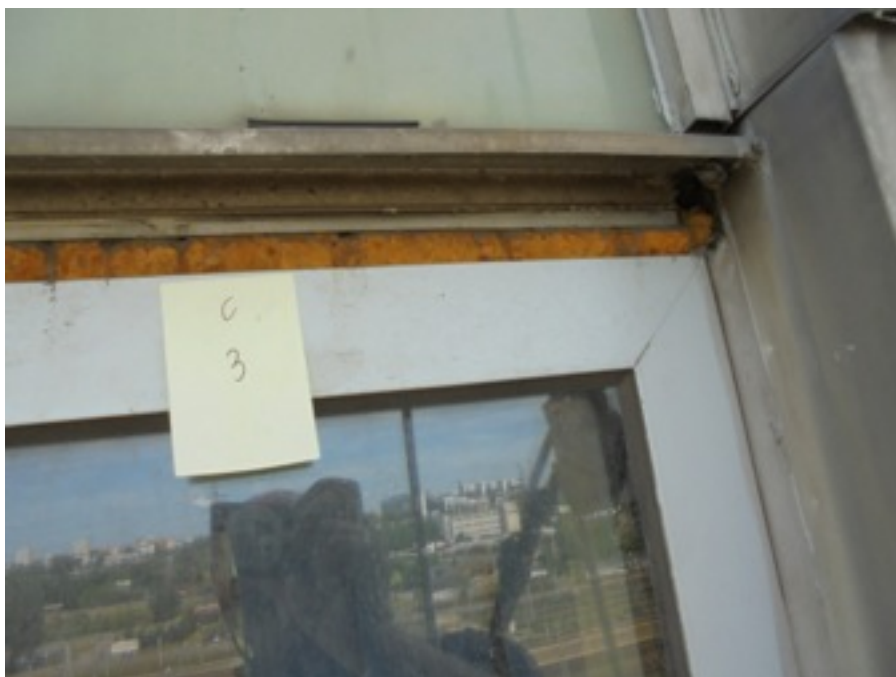
**Zdjęcie Nr 15,16 - brak łączników w listwie fasadowej; listwa wspiera się na wkręcie przymocowanym do słupa fasady, brak obróbek po wymianie okna - VI p.**

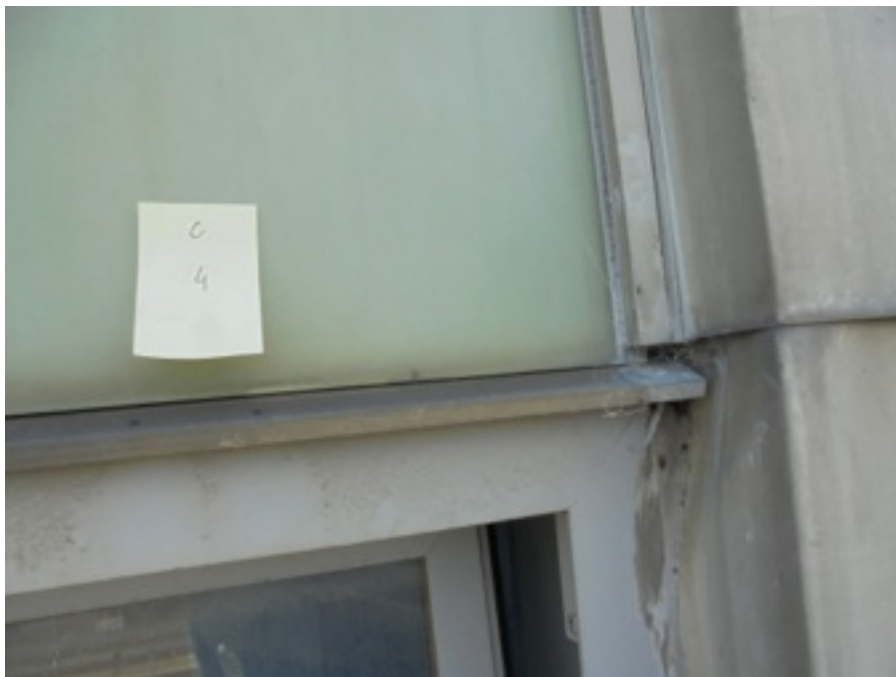
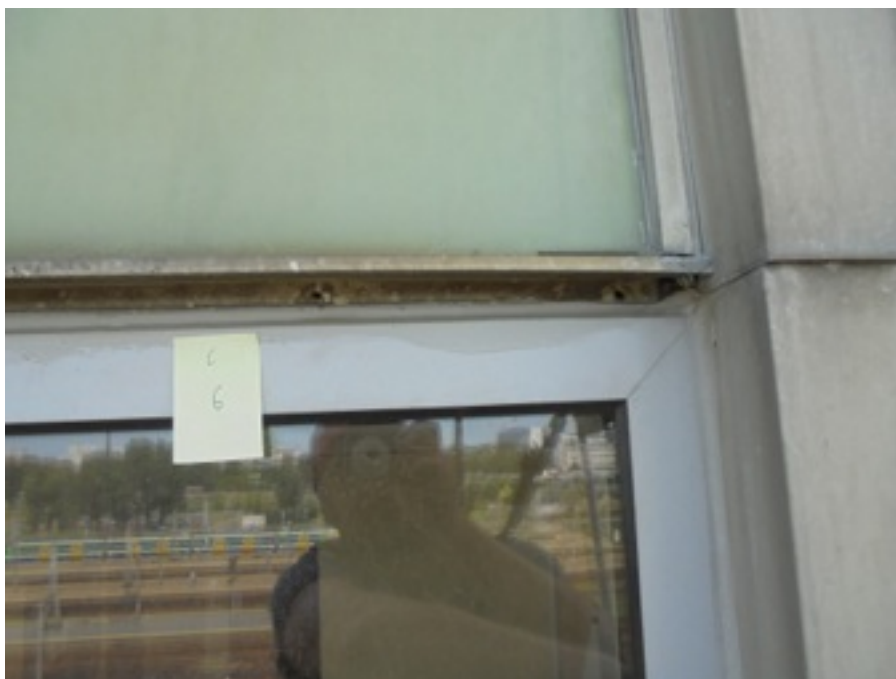
**Zdjęcie Nr 17, 18, 19, 20 - listwa pod szybą nieprzezierną odkształcona i poluzowana, brak łączników; brak szczelności na połączeniu ze słupem; brak profilu pod-parapetowego - V p.**

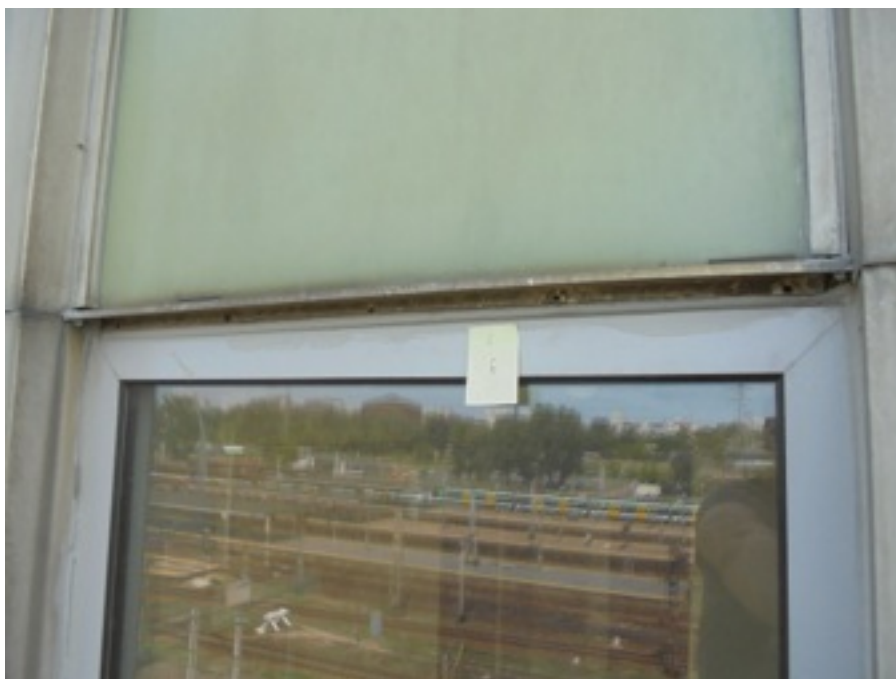
**Zdjęcie Nr 21, 22 - brak łączników w listwie fasadowej; listwa wspiera się na wkręcie przymocowanym do słupa fasady, brak obróbek po wymianie okna - IVp.**

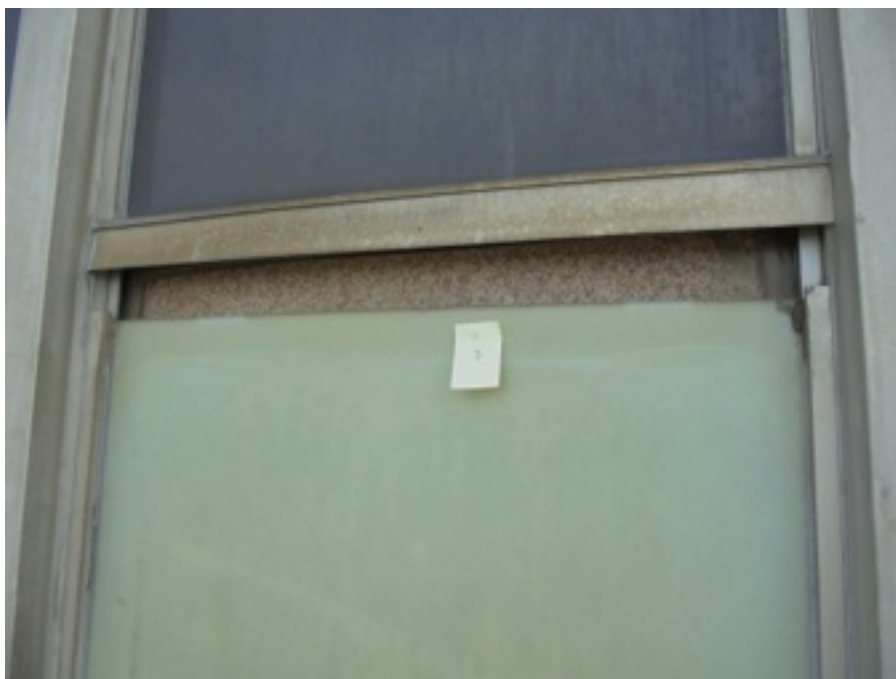
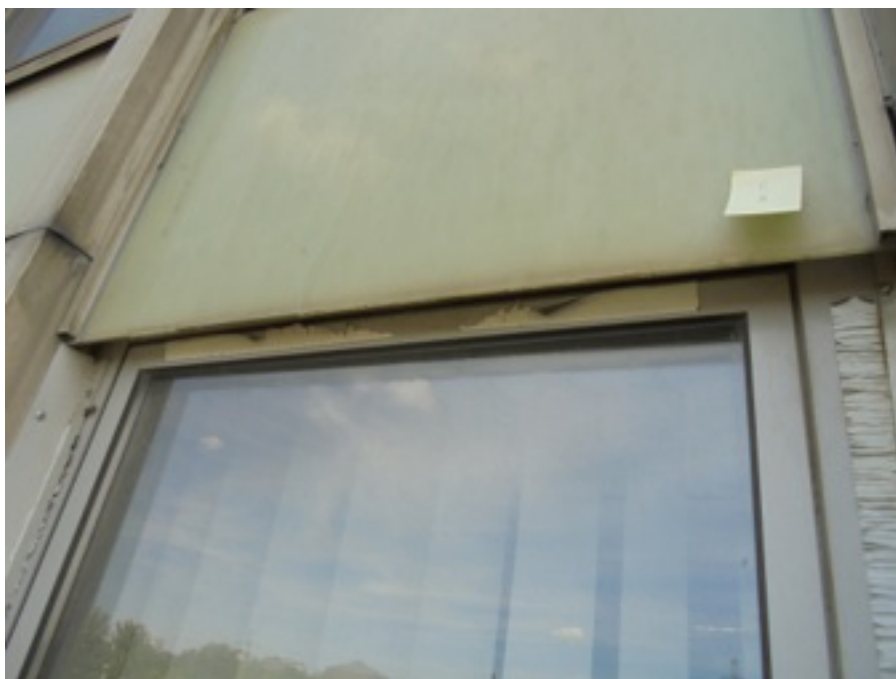
**Zdjęcie Nr 23, 24, 25, 26 - dyslokacja szyby nieprzeźiernej wraz z listwami mocującymi, z profili okiennych nie zdemontowano taśm zabezpieczających - III p.**

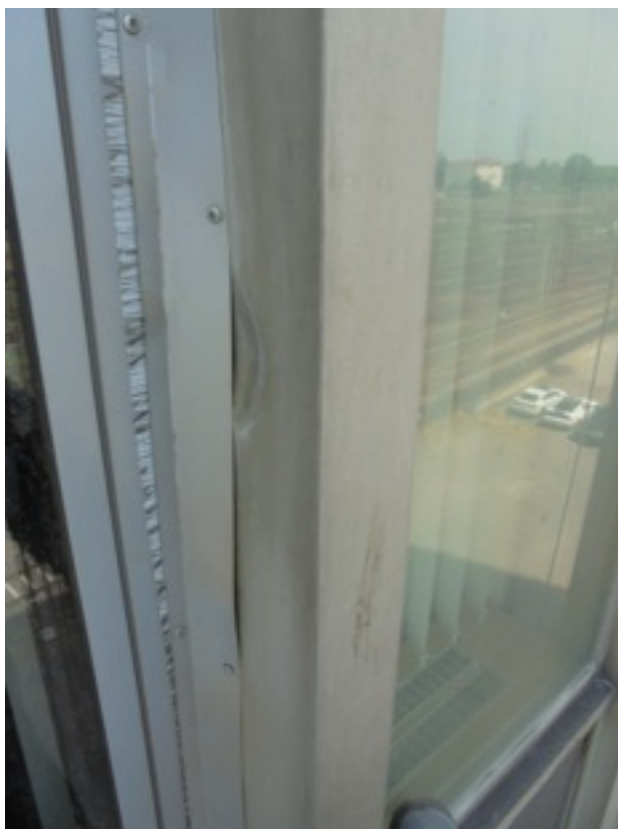
**Zdjęcie Nr 27 - odkształcona maskownica na słupie, niesystemowa obróbka blacharska, resztki taśmy zabezpieczającej - III p.**

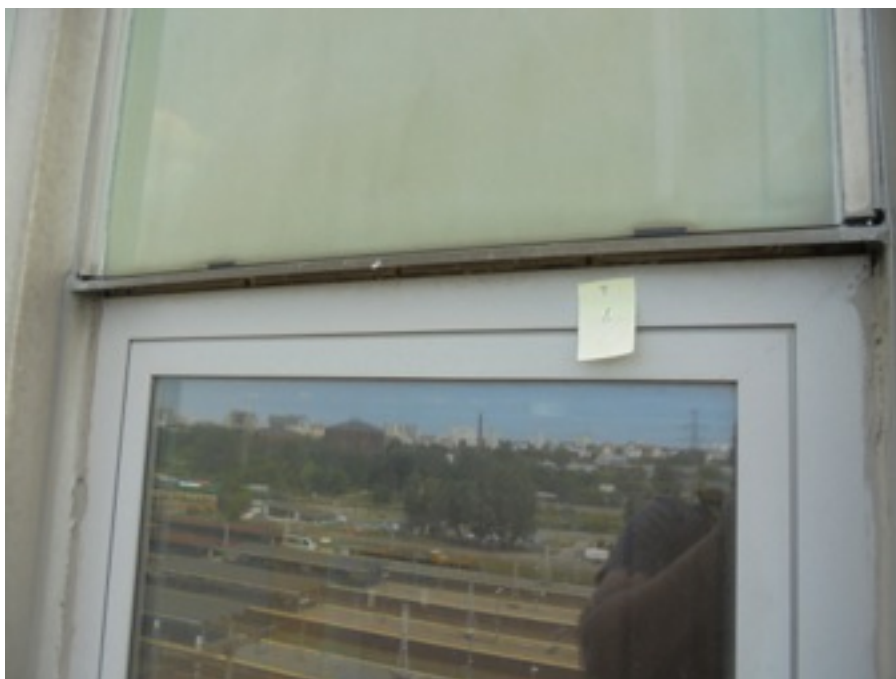
**Zdjęcie Nr 28, 29 - brak łączników w listwie fasadowej; listwa wygląda na przyklejoną - VIII p.**

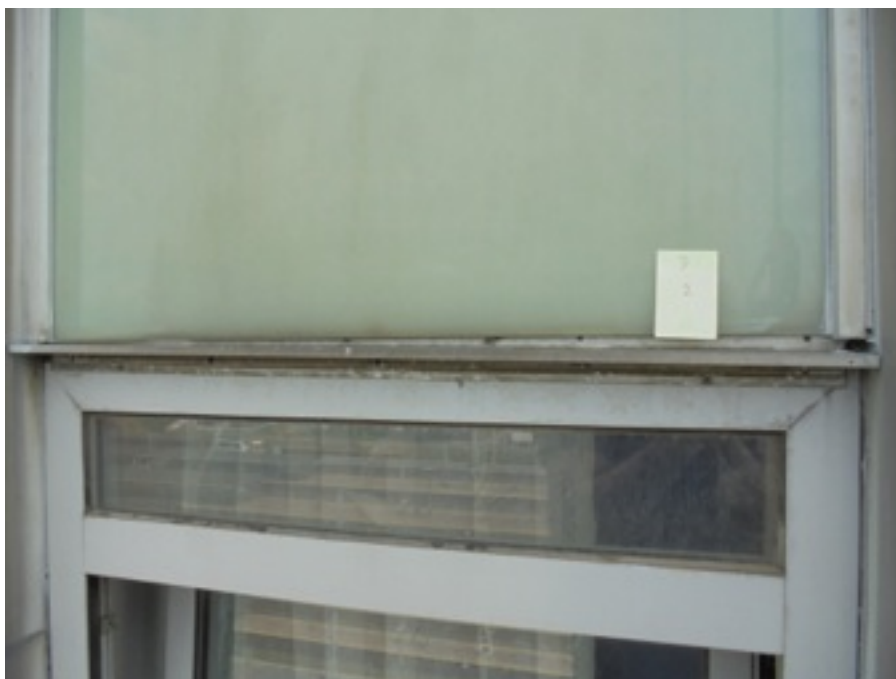
**Zdjęcie Nr 30, 31 - brak łączników w listwie fasadowej; listwa wygląda na przyklejoną - VIIp.**

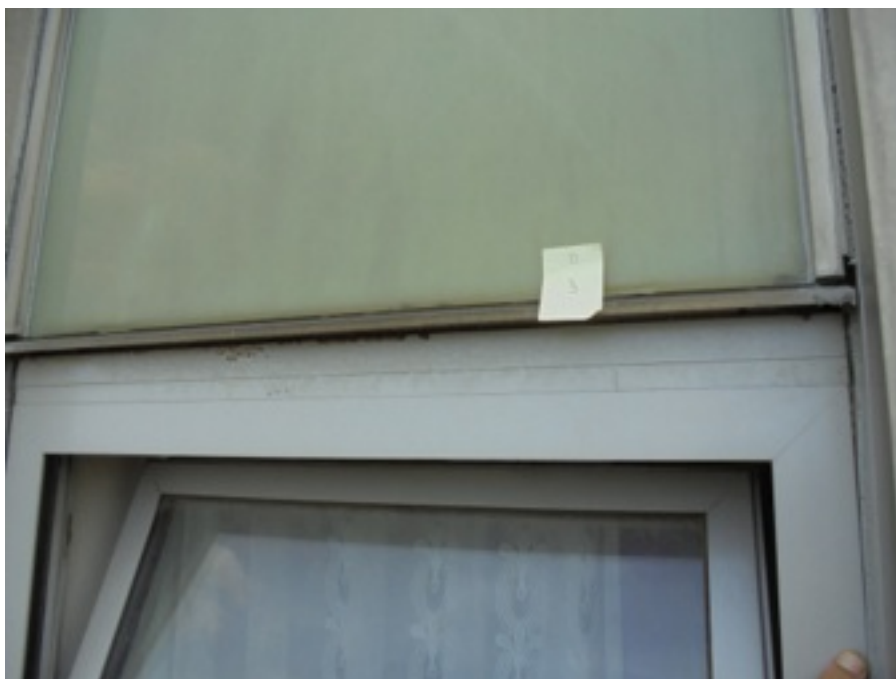
**Zdjęcie Nr 32, 33 - brak łączników w listwie fasadowej; listwa wygląda na przyklejoną - Vlp.**

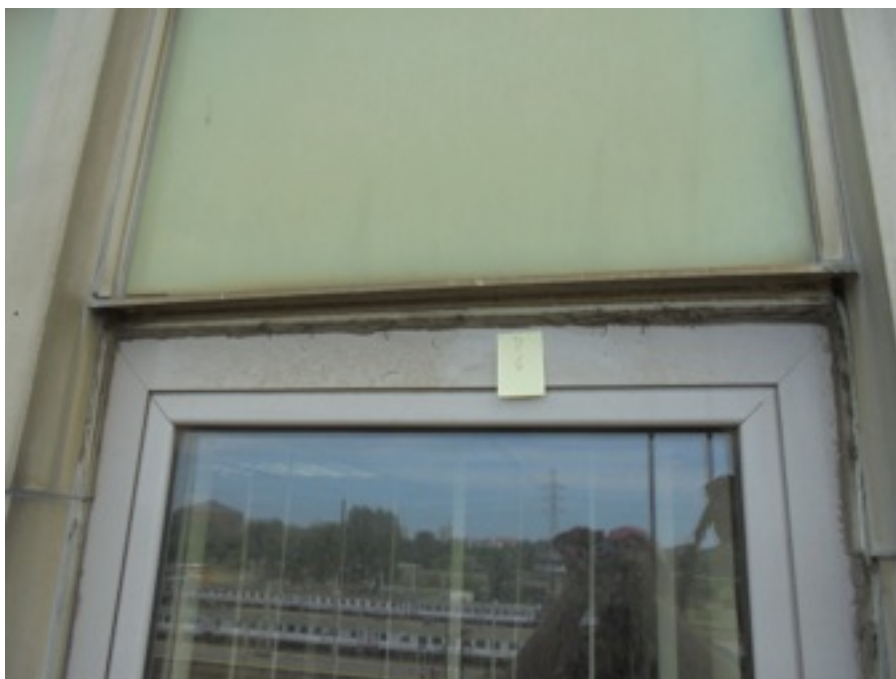
**Zdjęcie Nr 34, 35 - brak łączników w listwie fasadowej; listwa wygląda na przyklejoną - IIIp.**

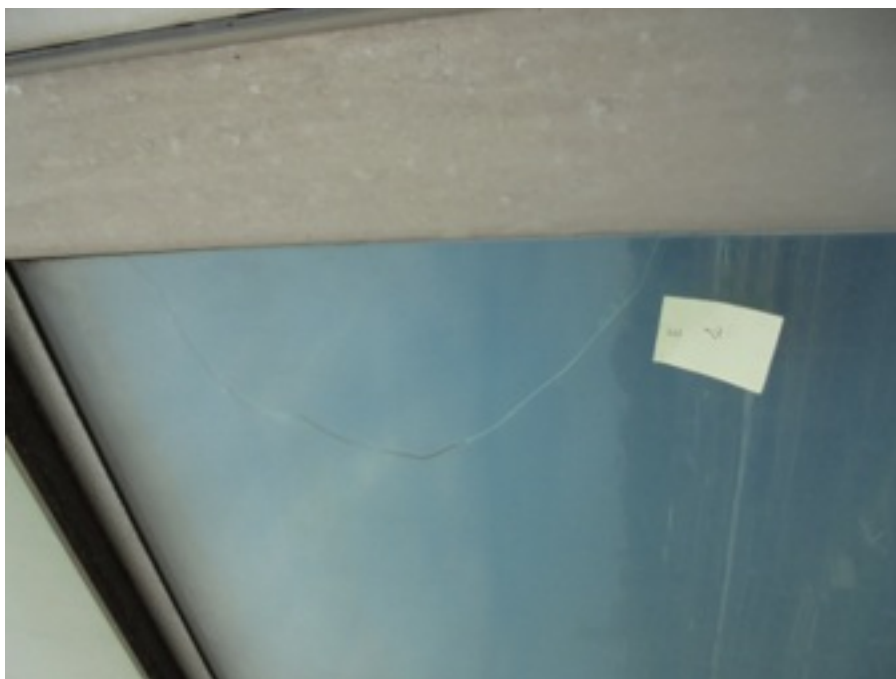
**Zdjęcie Nr 41 - potłuczona szyba - V p.**

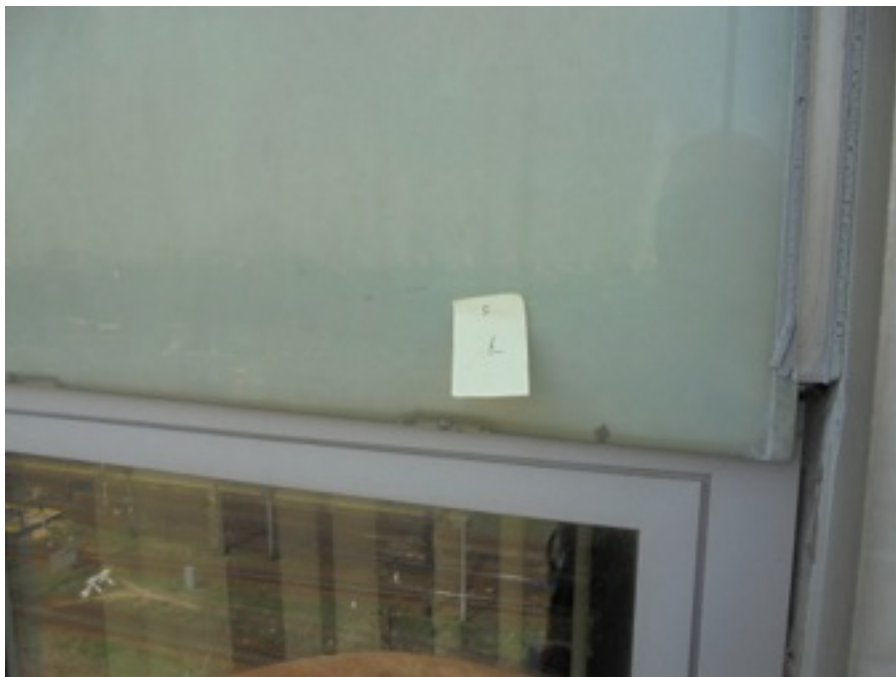
**Zdjęcie Nr 43 - dyslokacja szyby nieprzeziernej - wysunięta z profili mocujących -VIII p.**

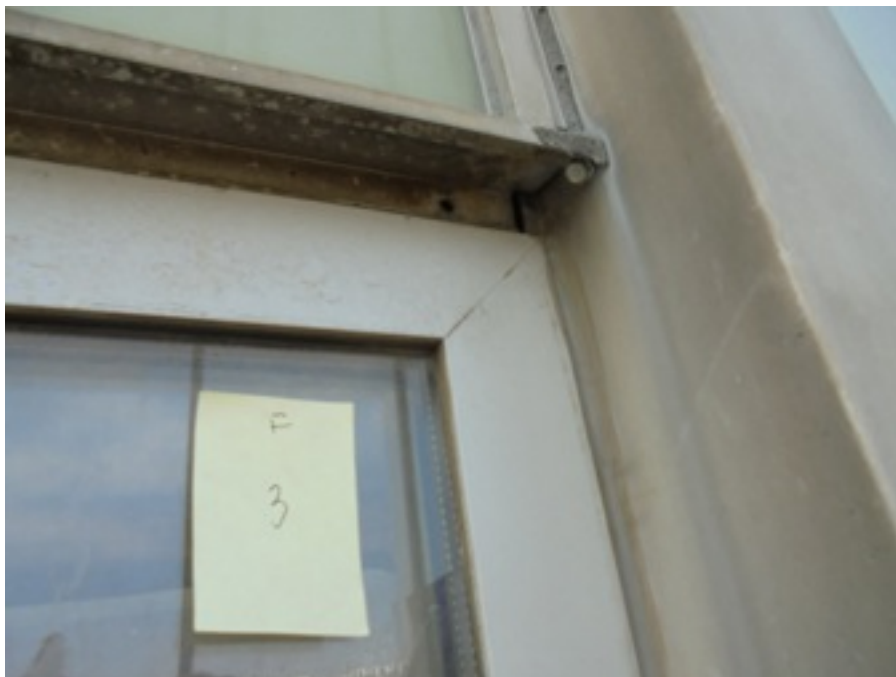
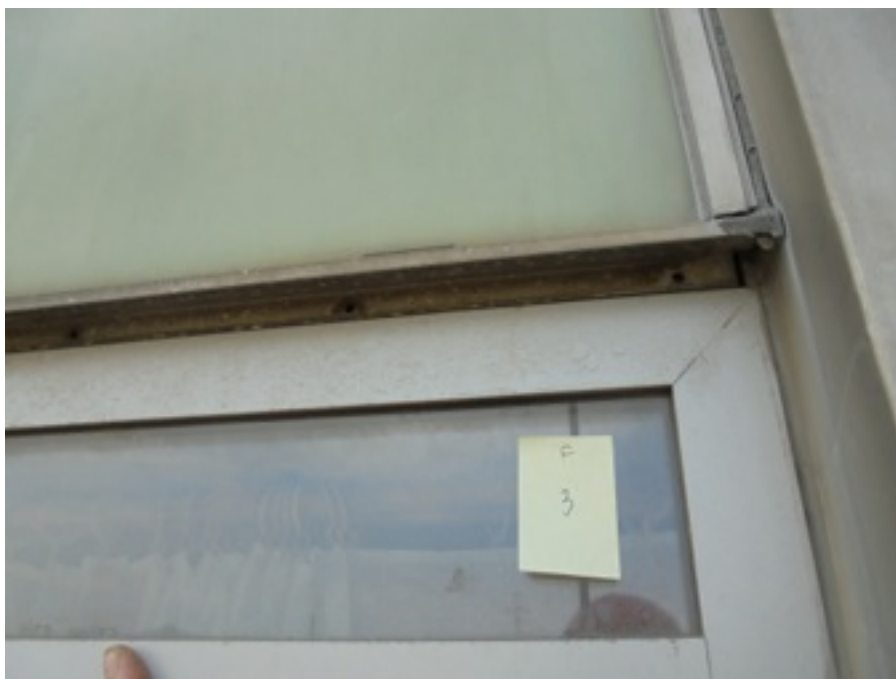
**Zdjęcie Nr 45, 46, 47 - brak łączników w listwie fasadowej; listwa wspiera się na wkręcie przymocowanym do słupa fasady - VI p.**

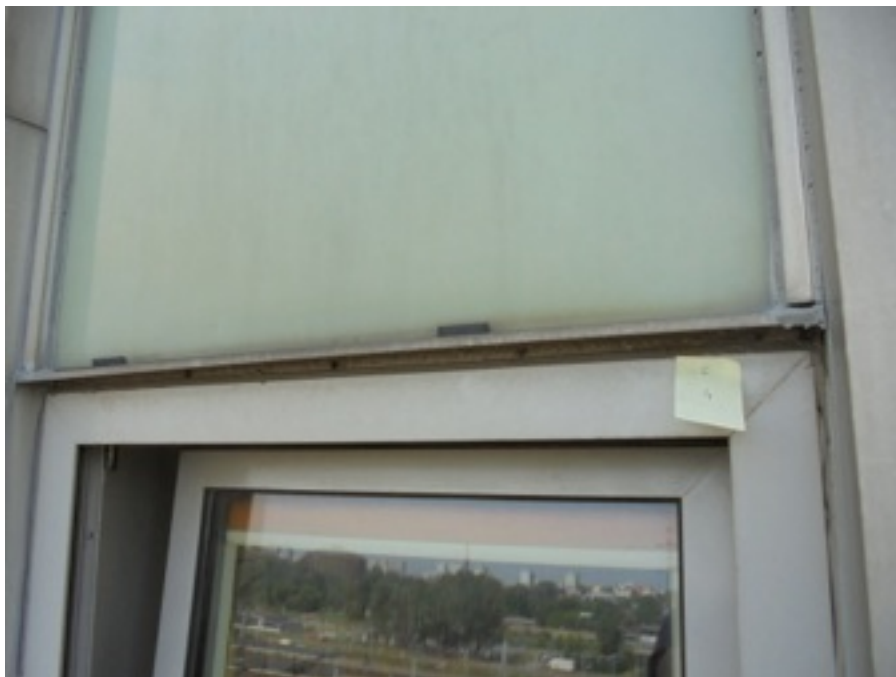
**Zdjęcie Nr 48, 49 - brak łączników w listwie fasadowej; listwa wspiera się na klinie - V p.**

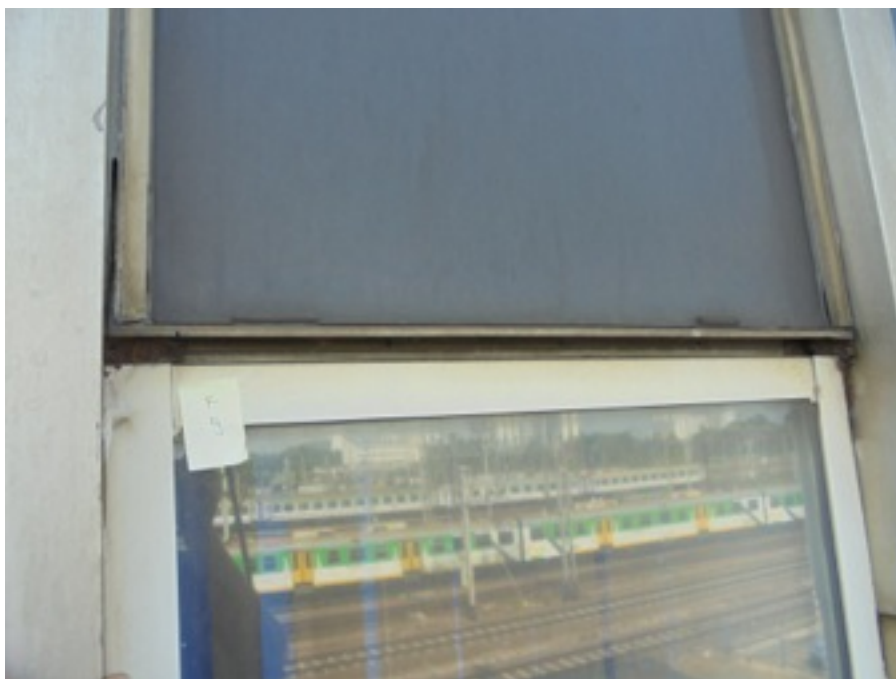
**Zdjęcie Nr 56, 57 - brak łączników w listwie fasadowej; listwa podpierająca szybę wklejona na piankę montażową - I p.**

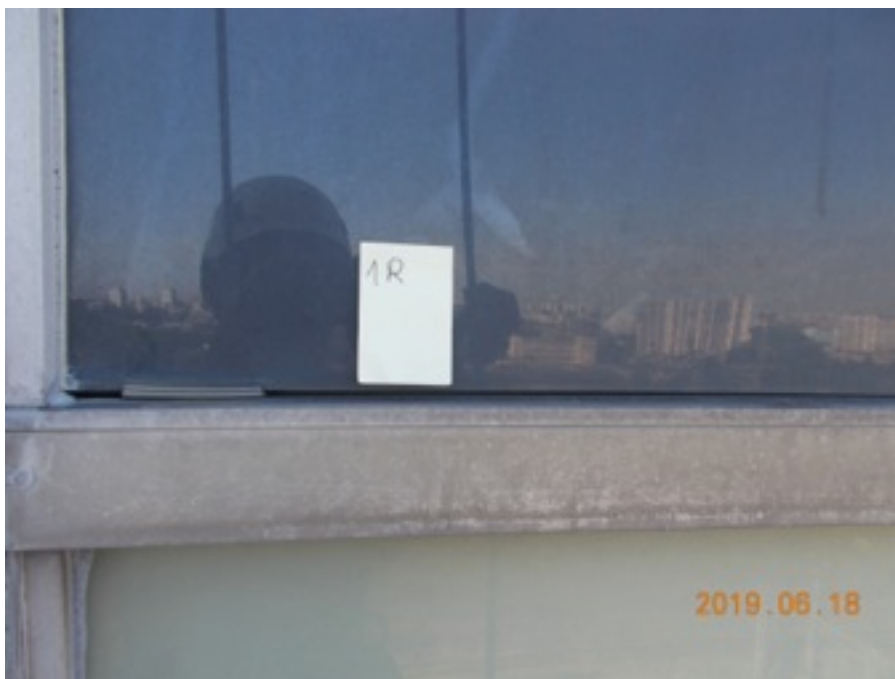
Sposób podparcia szyby nieprzezierniej na gumowych podkładkach jest charakterystyczny dla przeglądanej elewacji i wygląda na to, że zastosowano taki montaż w trakcie budowy budynku. Profil na którym posadowiono szyby nieprzeziernie dokręcono do podkonstrukcji wkrętami. Do osadzania szyb i uszczelniania styków elementów osłonowych użyto uszczelki gumowe, kit szklarski, oraz inne masy uszczelniające.

**Zdjęcie Nr 63 - sposób podparcia szyby nieprzeźiernej na gumowych podkładkach jest charakterystyczny dla przeglądanej elewacji i wygląda na to, że zastosowano taki montaż w trakcie budowy budynku - VIII p.**

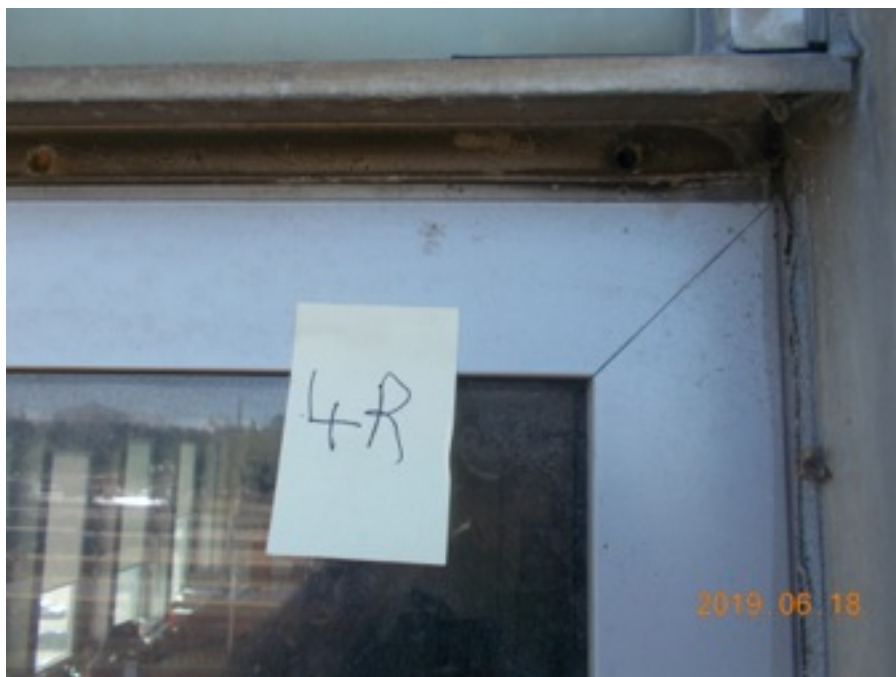
**Zdjęcie Nr 67, 68 - brak łączników w listwie fasadowej; listwa podpierająca szybę  
zablokowana wkrętem - III p.**

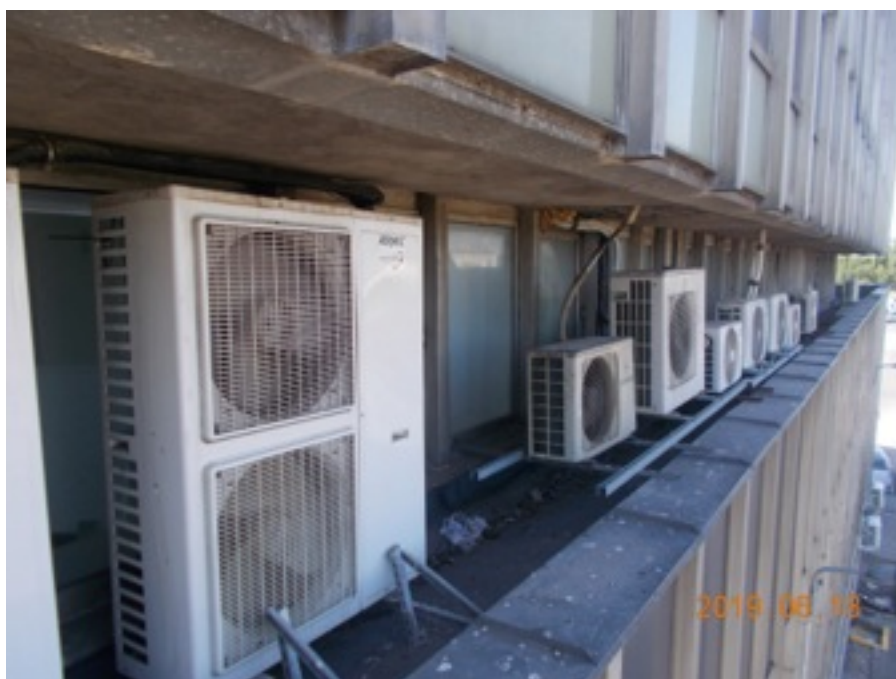
**Zdjęcie Nr 70, 71 - wokół instalacji na II p. zalegają odchody ptasie**

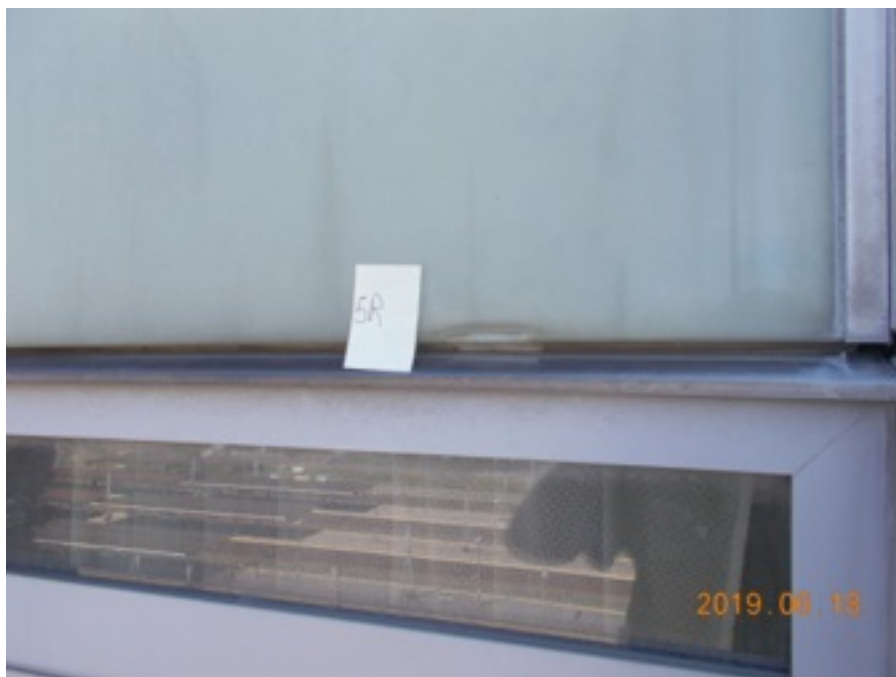
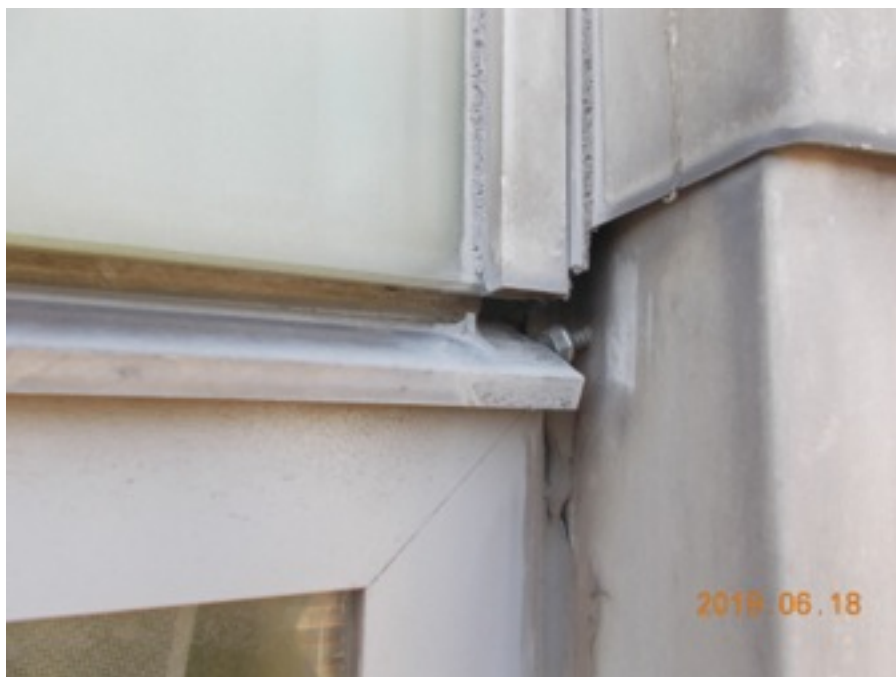
**Zdjęcie Nr 73, 74, 75 - brak podparcia szyby nieprzeźiernej, dyslokacja profilu podpierającego szybę, wkręt blokujący profil poluzowany, brak ciągłości fugi - VII p.**

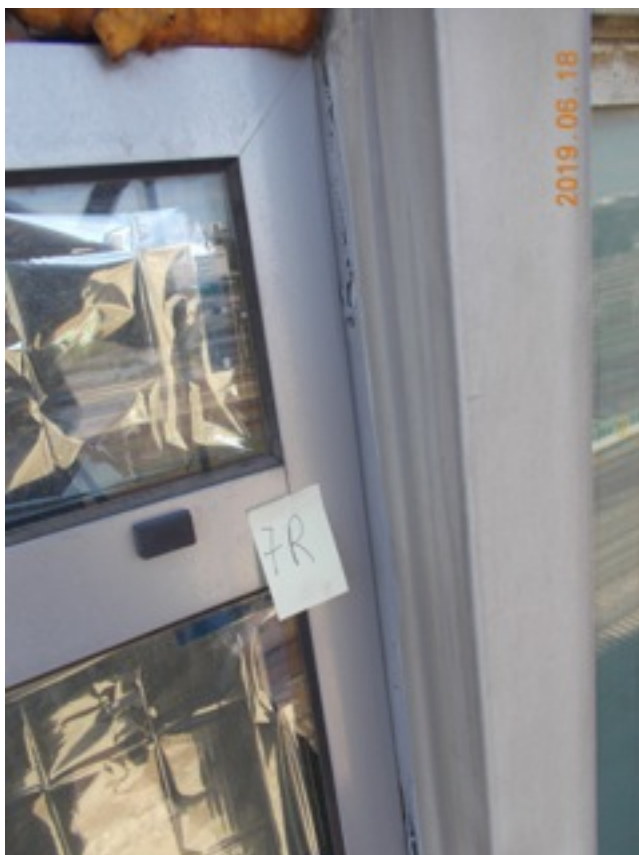
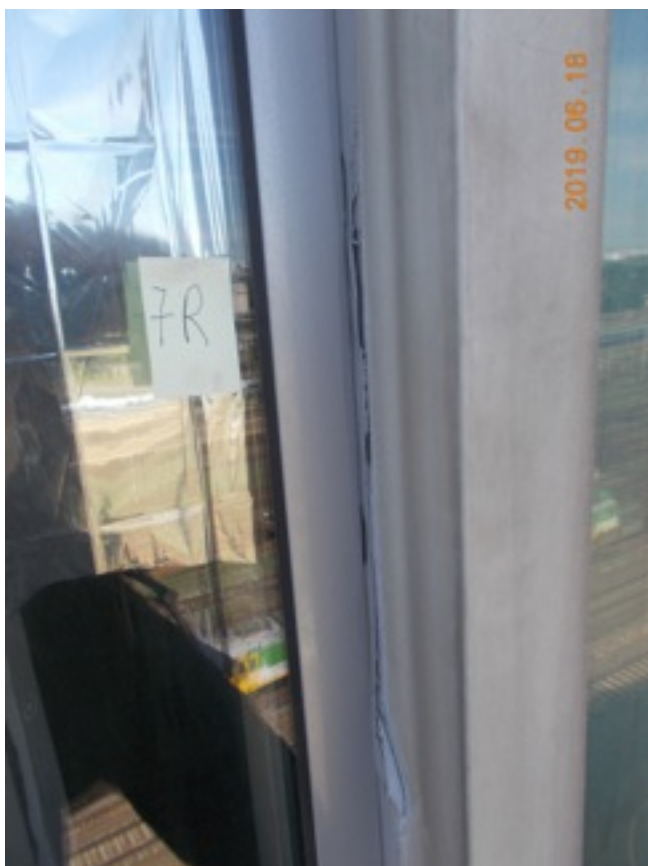
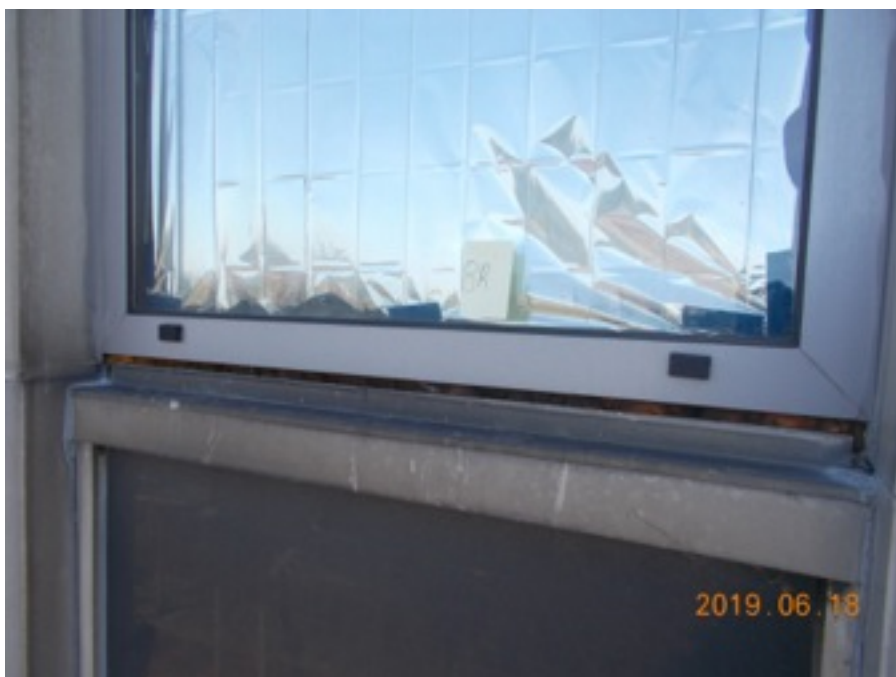
**Zdjęcie Nr 76, 77, 78, 79, 80, 81 - brak podparcia szyby nieprzeźiernej, brak profilu podpierającego szybę, brak systemowych obróbek blacharskich zamykających fasadę, brak ciągłości fugi - VI p.**

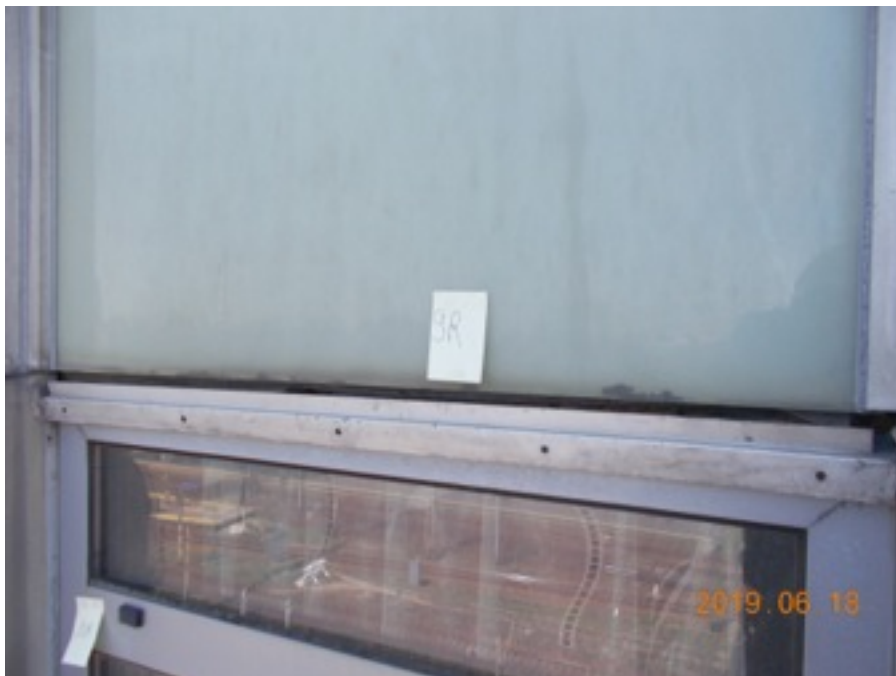
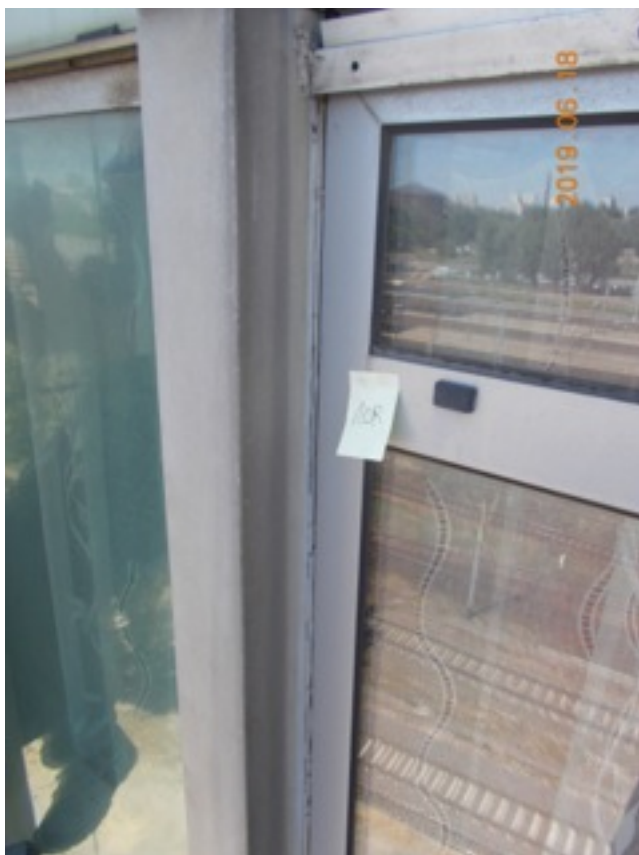
**Zdjęcie Nr 82, 83, 84 - brak podparcia szyby nieprzeziernej, dyslokacja profilu podpierającego szybę, brak systemowych obróbek blacharskich zamykających fasadę, brak ciągłości fugi - V p.**
