# **Opinia Techniczna**

## **z przeglądu elewacji północnej w budynku Dworzec Autobusowy Warszawa Zachodnia**

Przedmiotem przeglądu technicznego jest elewacja północna budynku Dworca Zachodniego PKS POLONUS w Warszawie.

Celem jest ocena stanu technicznego ślusarki aluminiowej i szyb.

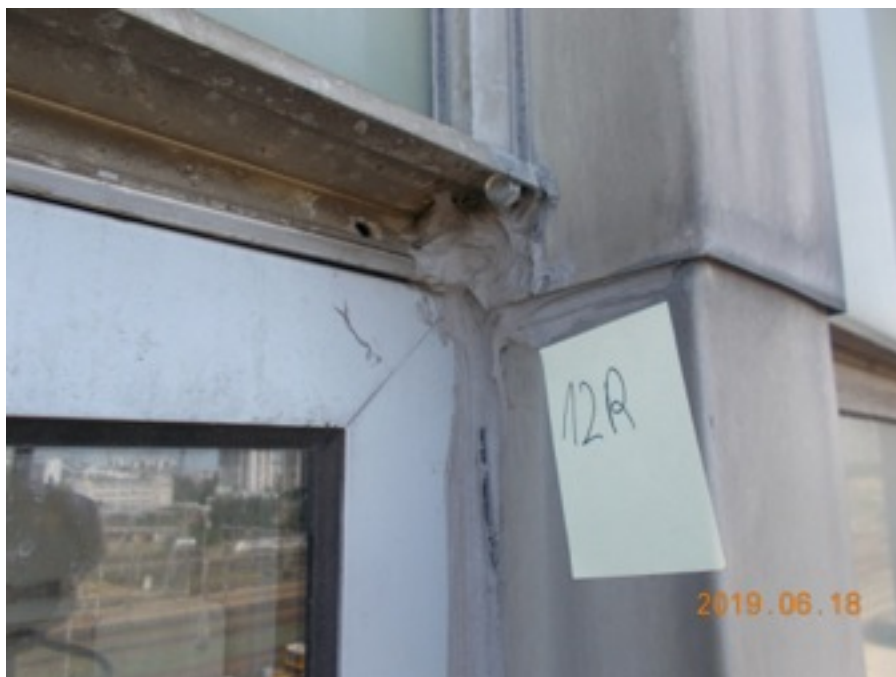
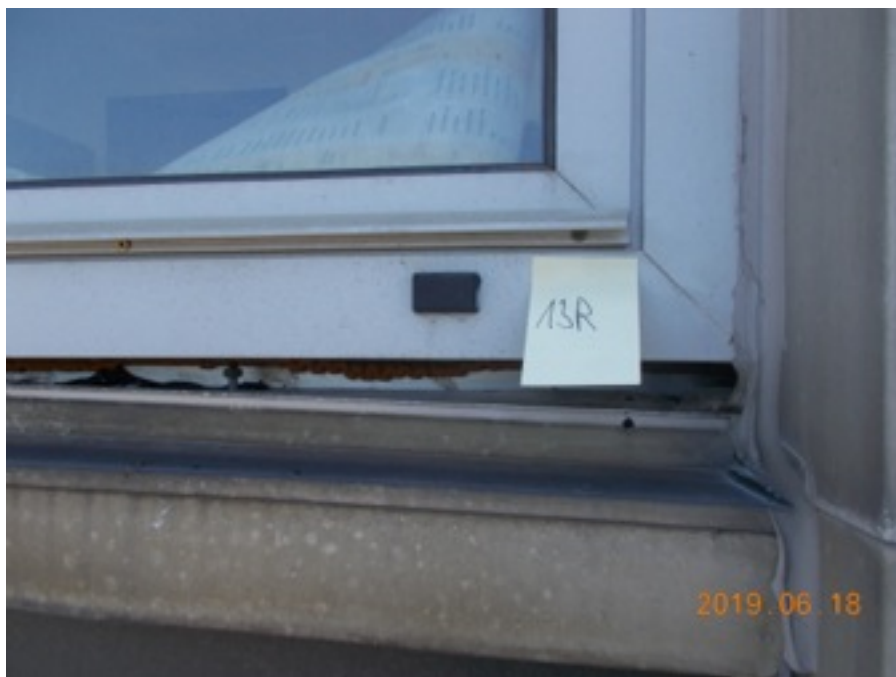
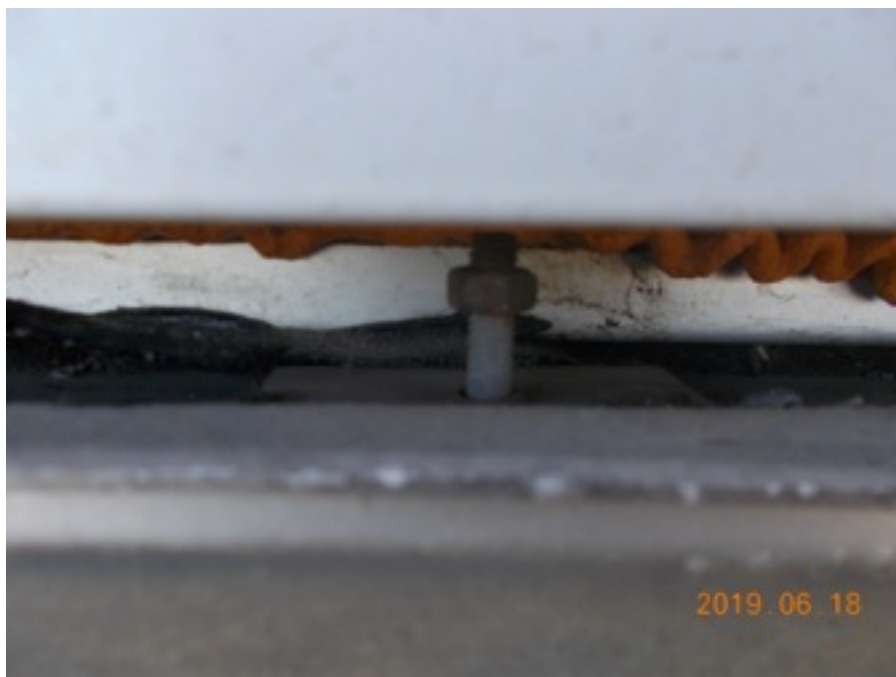
**Zdjęcie Nr 85, 86, 87, 88, 89, 90, 91, 92 - brak łączników w listwie fasadowej; listwa podpierająca szybę zablokowana wkrętem; brak ciągłości fugi; brak obróbek systemowych - IV p.**

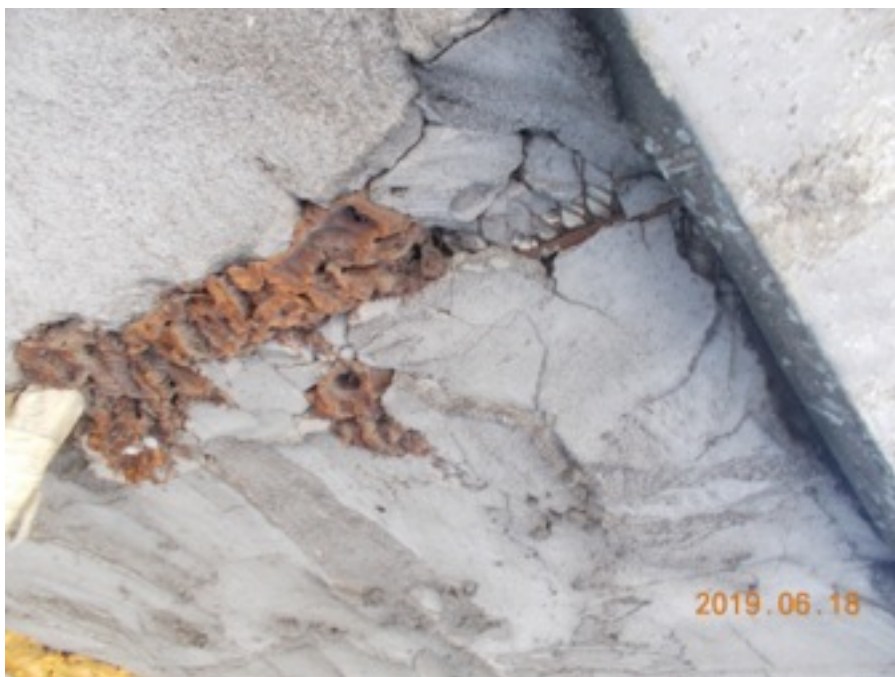
**Zdjęcie Nr 93, 94 - popękany strop, odrywają się kawałki betonu - II p.**

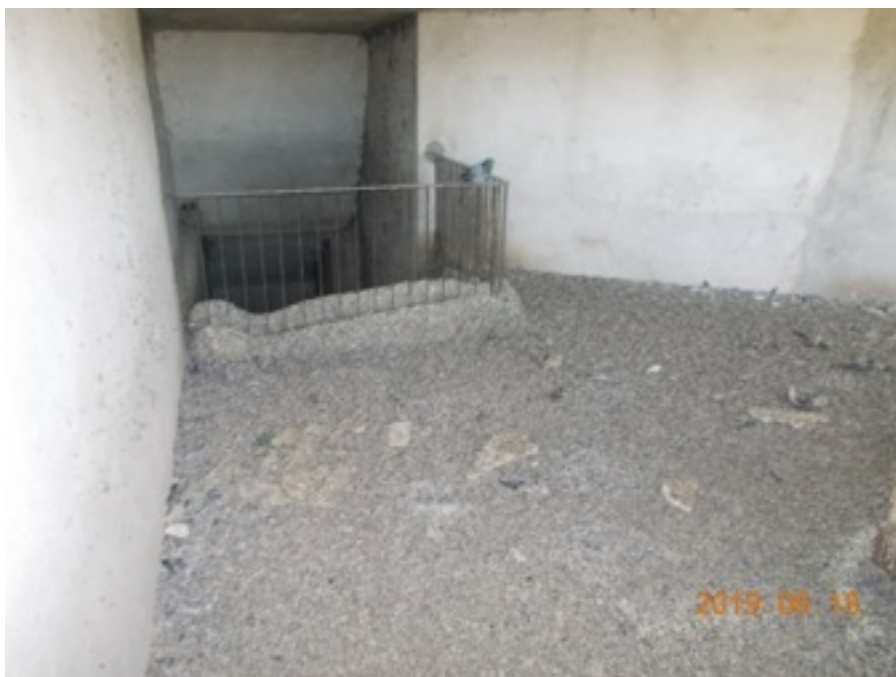
**Zdjęcie Nr 97, 98 - ogromne ilości zalegających odchodów ptasich, brak lameli - IX p.**

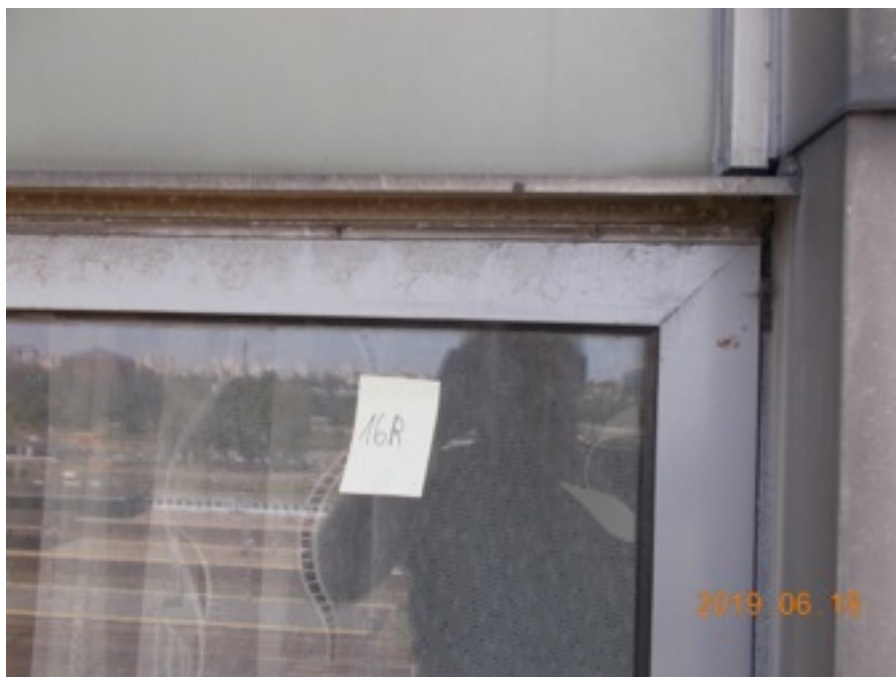
**Zdjęcie Nr 99, 100, 101 - brak ciągłości fugi doszczelniającej - VII p.**

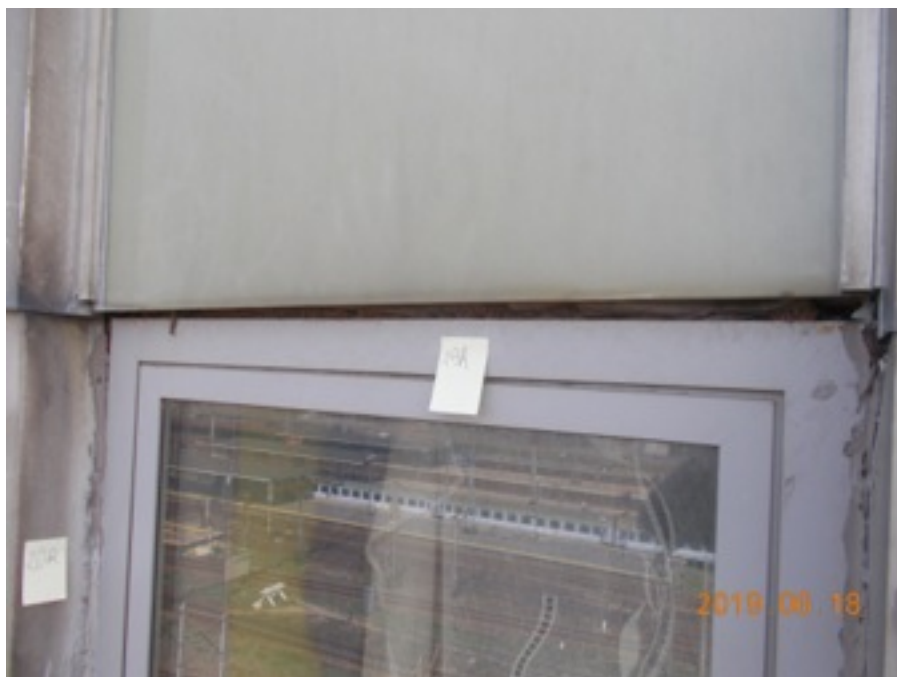
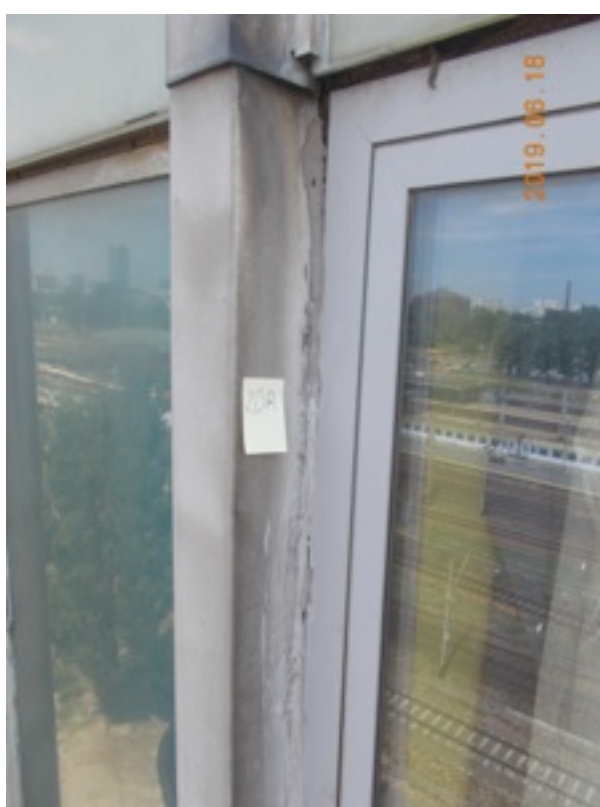
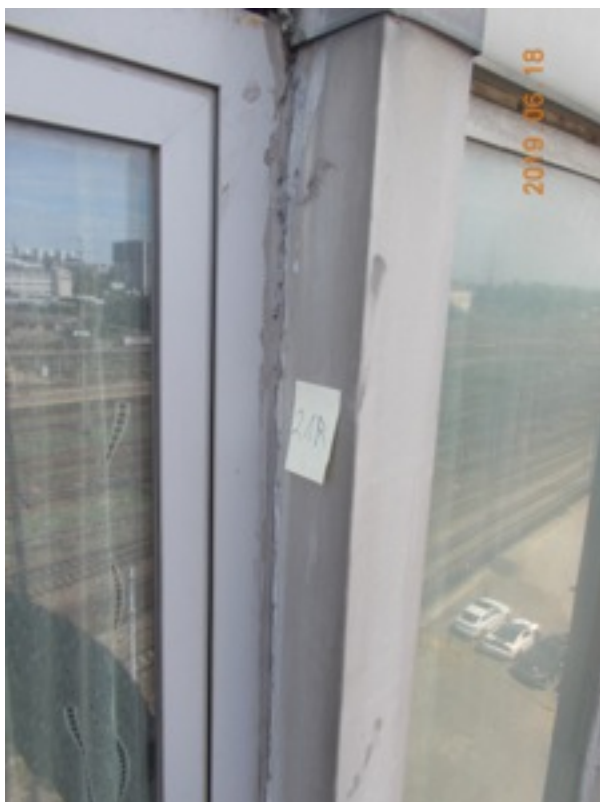
**Zdjęcie Nr 103, 104, 105, 106 - brak podparcia szyby nieprzeziernej, brak profilu podpierającego szybę, brak ciągłości fugi - VI p.**

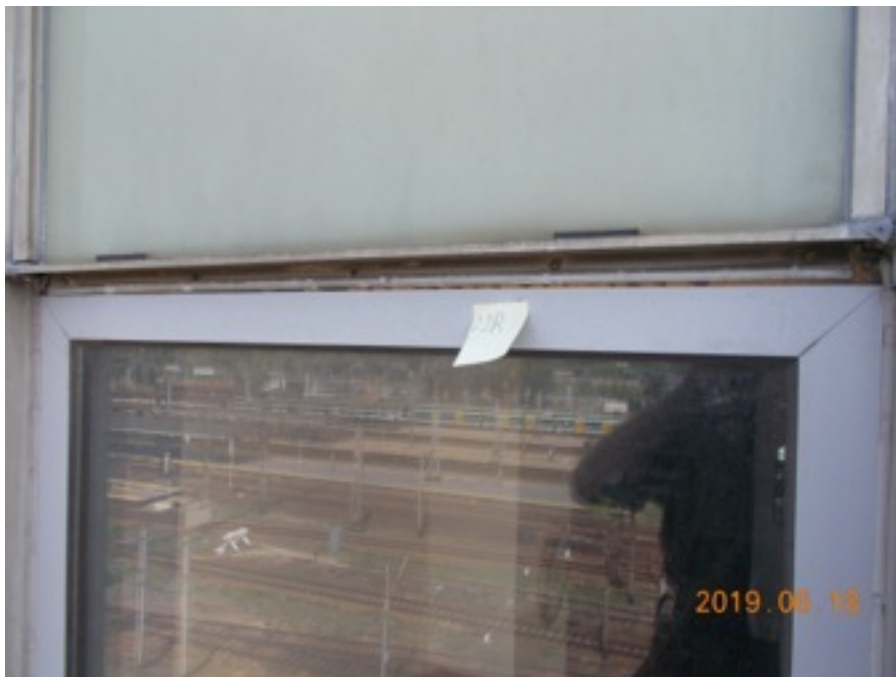
**Zdjęcie Nr 107 - brak łączników w listwie fasadowej; listwa podpierająca szybę zablokowana wkrętem - IV p.**

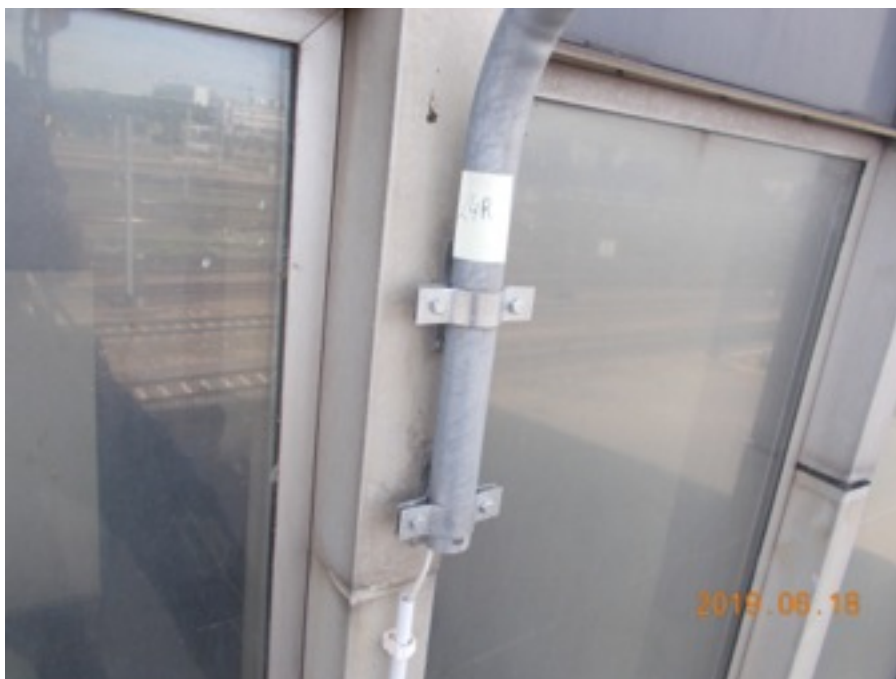
**Zdjęcie Nr 110 - lampa przymocowana do maskownicy słupa! rusza się - I p.**

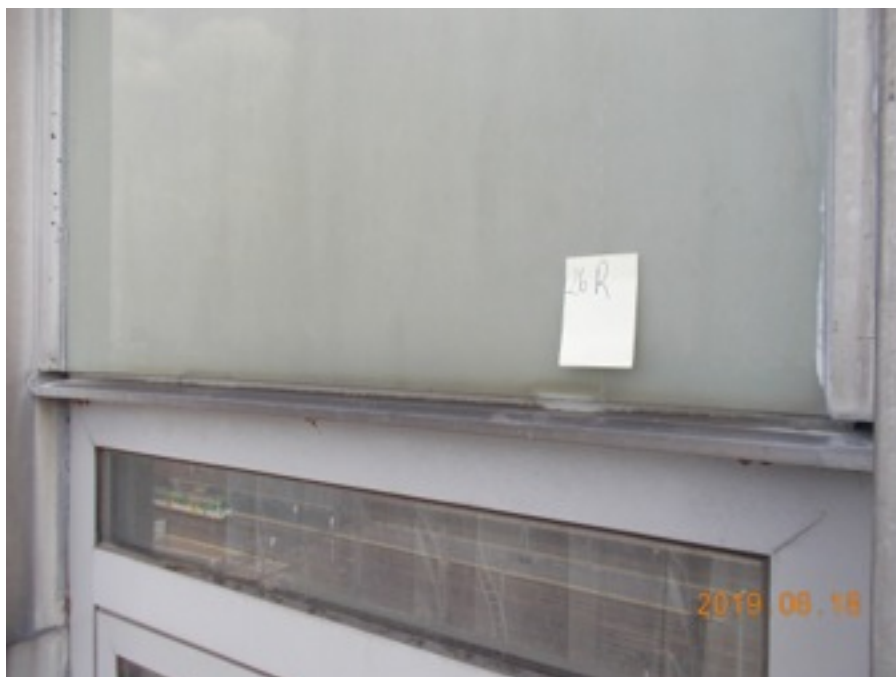
**Zdjęcie Nr 112, 113 - brak podkładek gumowych do podparcia szyby nieprzeziernej - VII p.**

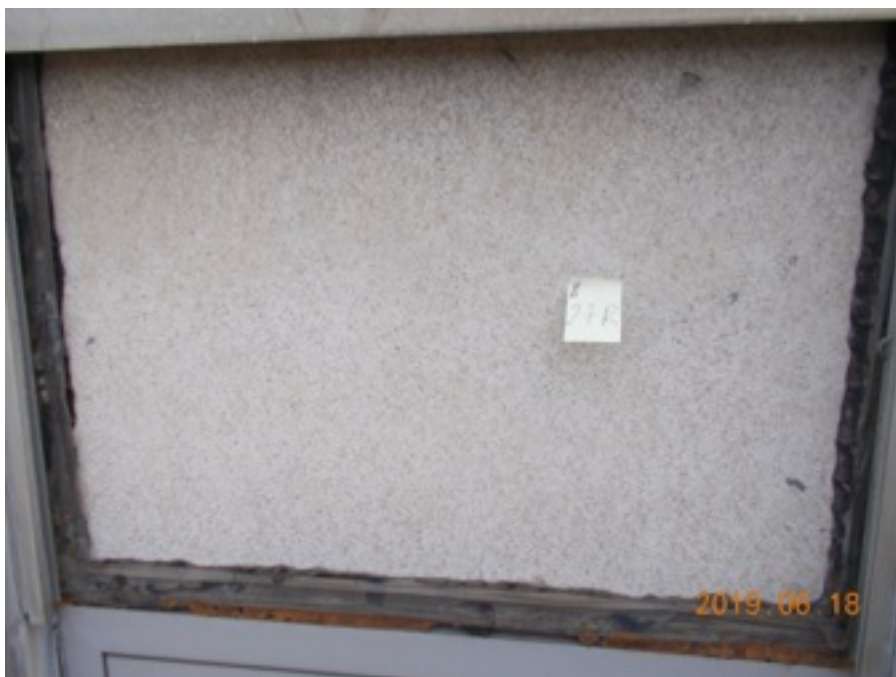
**Zdjęcie Nr 114 - brak szyby nieprzeziernej, nie ma resztek szkła, prawdopodobnie wysunęła się - VI p.**

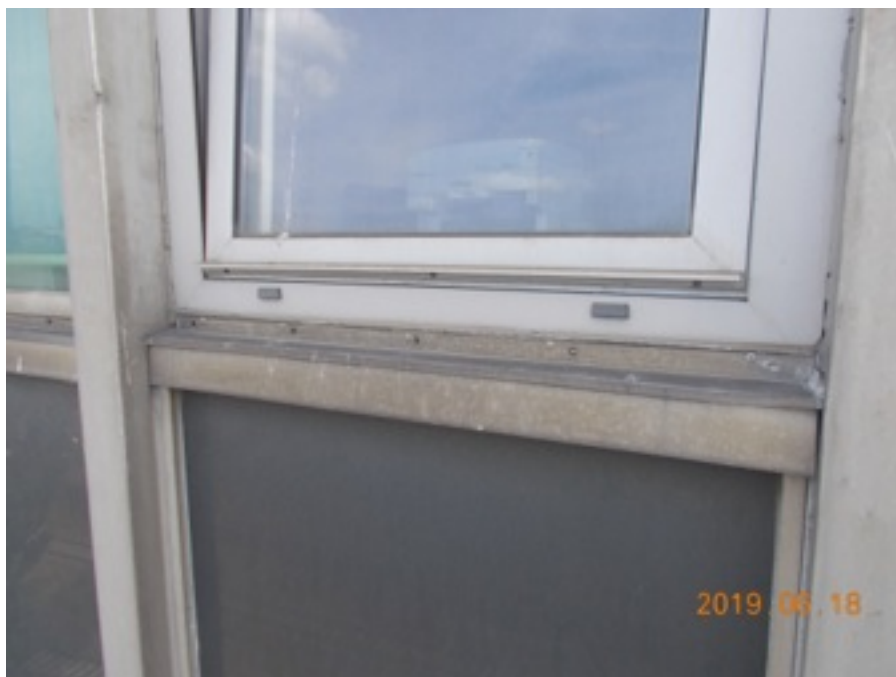
**Zdjęcie Nr 116 - pozostawiono nie zaślepione otwory po nitach - V p.**

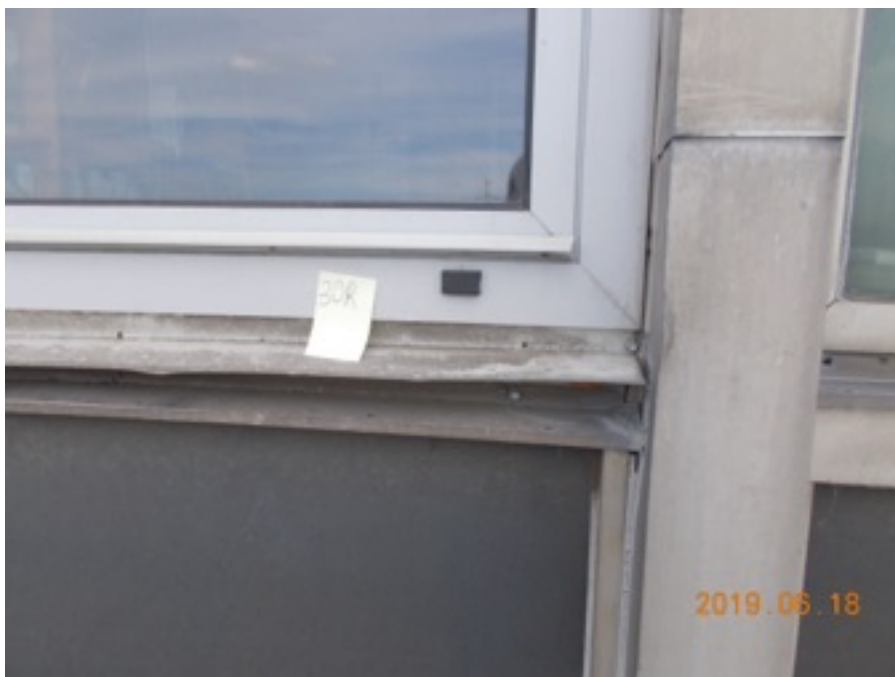
**Zdjęcie Nr 117, 118, 119 - brak łączników w listwie fasadowej; listwa podpierająca szybę zablokowana wkrętem, listwa pod-parapetowa zamocowana tylko na skrajnych końcach, pozostawiono nie zaślepione otwory - IV p.**

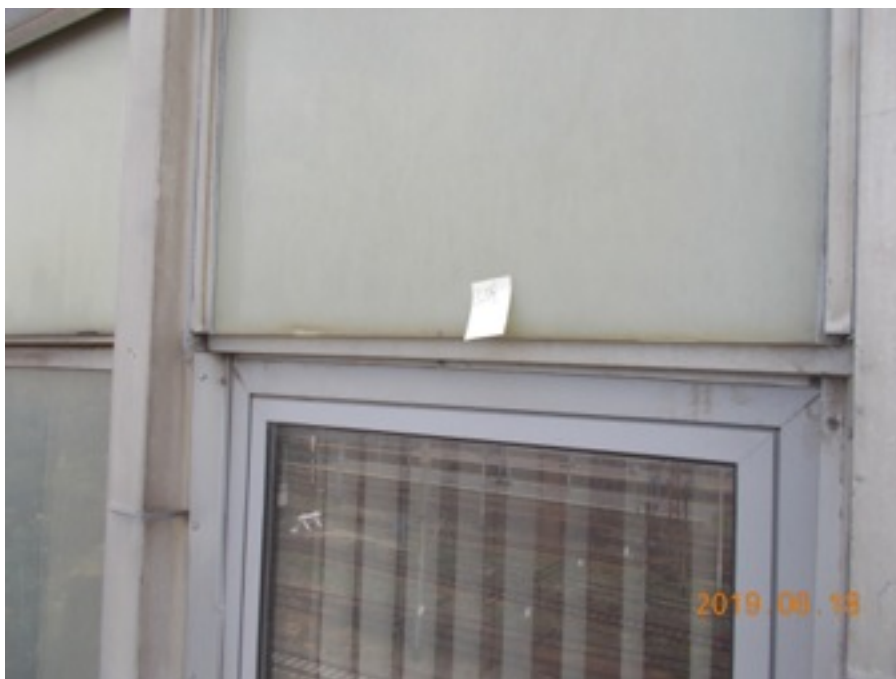
**Zdjęcie Nr 120 - brak listwy podpierającej szybę nieprzezierną; szyba z prawej strony wysuwa się z profilu mocującego. - III p.**

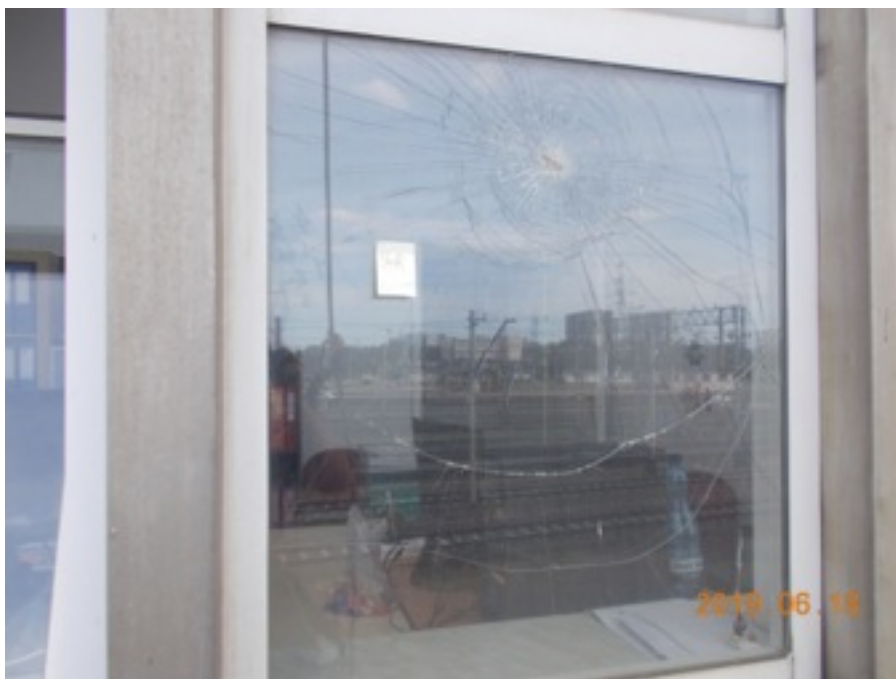
**Zdjęcie Nr 126 - pottuczona szyba - I p.**

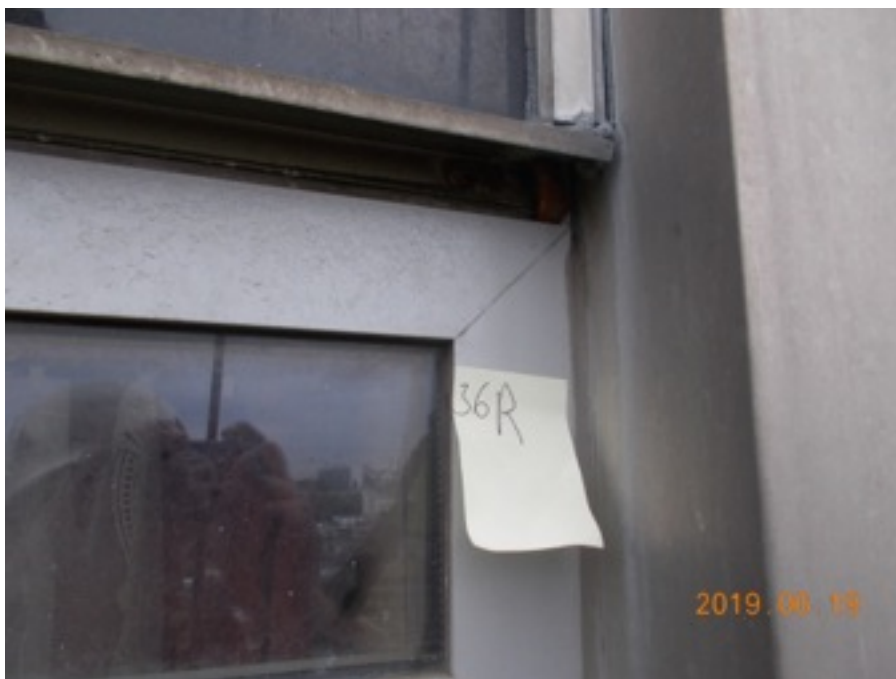
**Zdjęcie Nr 128 - brak łączników w listwie fasadowej; listwa podpierająca szybę zablokowana wkrętem - VI p.**

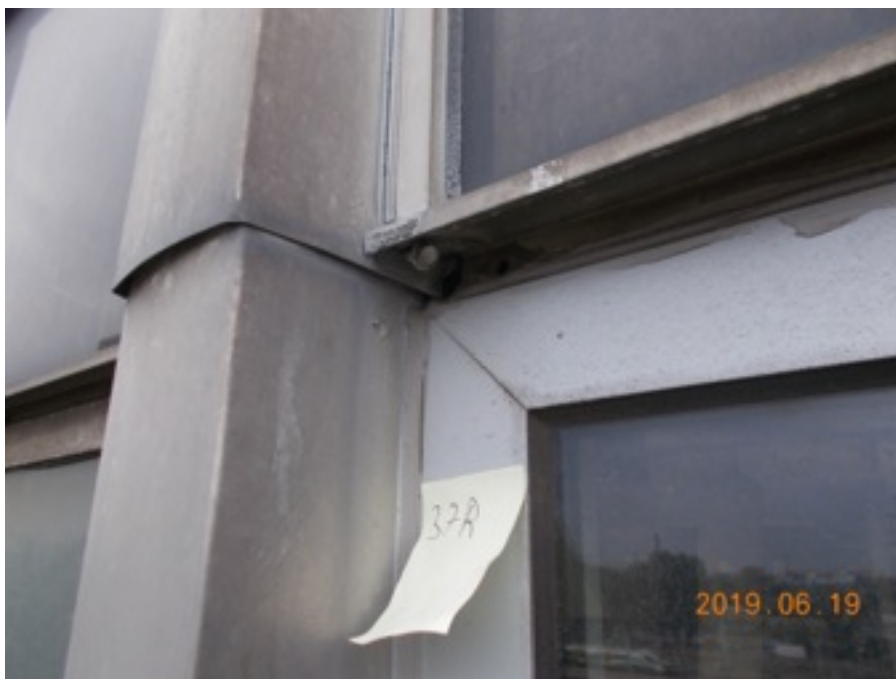
**Zdjęcie Nr 129, 130 - brak łączników w listwie fasadowej; listwa podpierająca szybę zablokowana wkrętem - V p.**

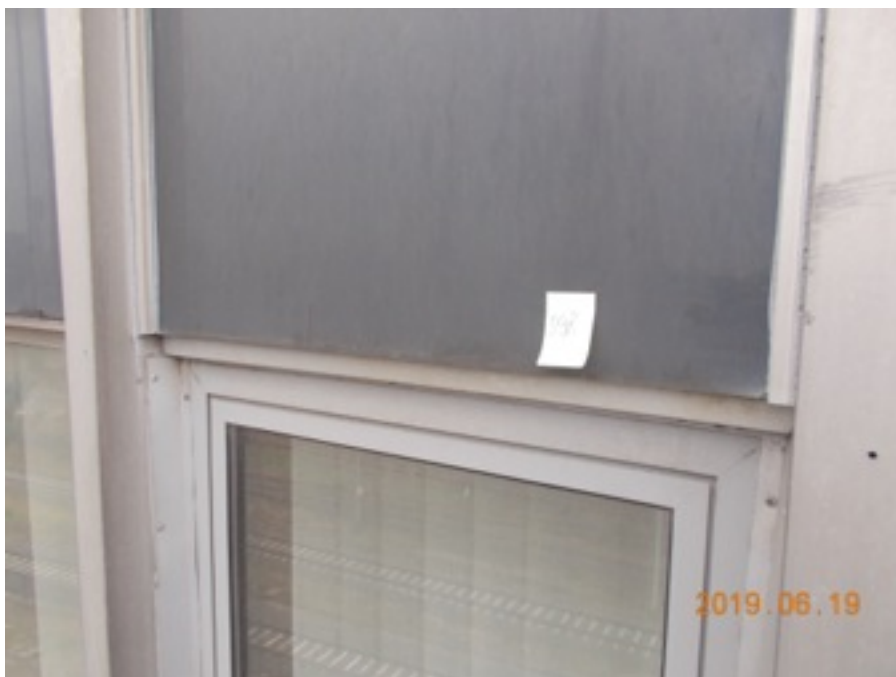
**Zdjęcie Nr 132 - brak listwy podpierającej szybę nieprzezierną - III p.**

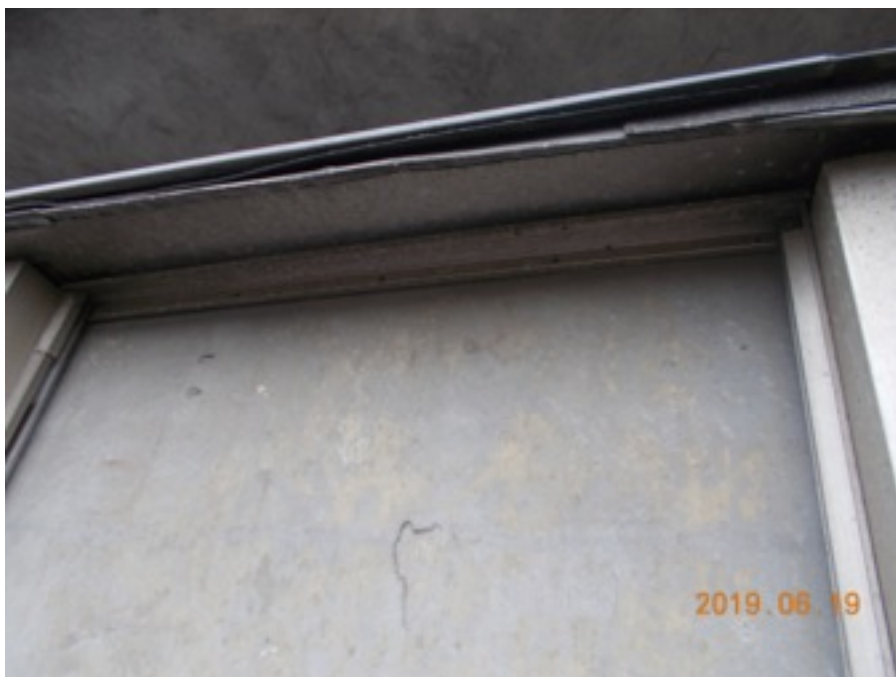
**Zdjęcie 134-138-139 - brak szyby pozostałe w profilach fragmenty szkła świadczą, że została stłuczona, brak szczelności fasady - II p.**

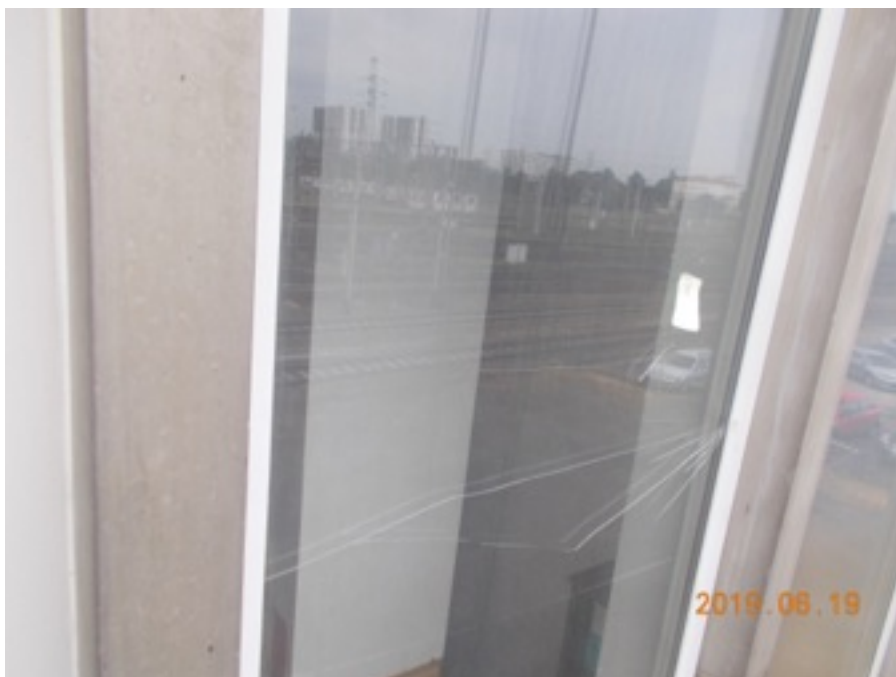
**Zdjęcie Nr 141 - potłuczona szyba - I p.**

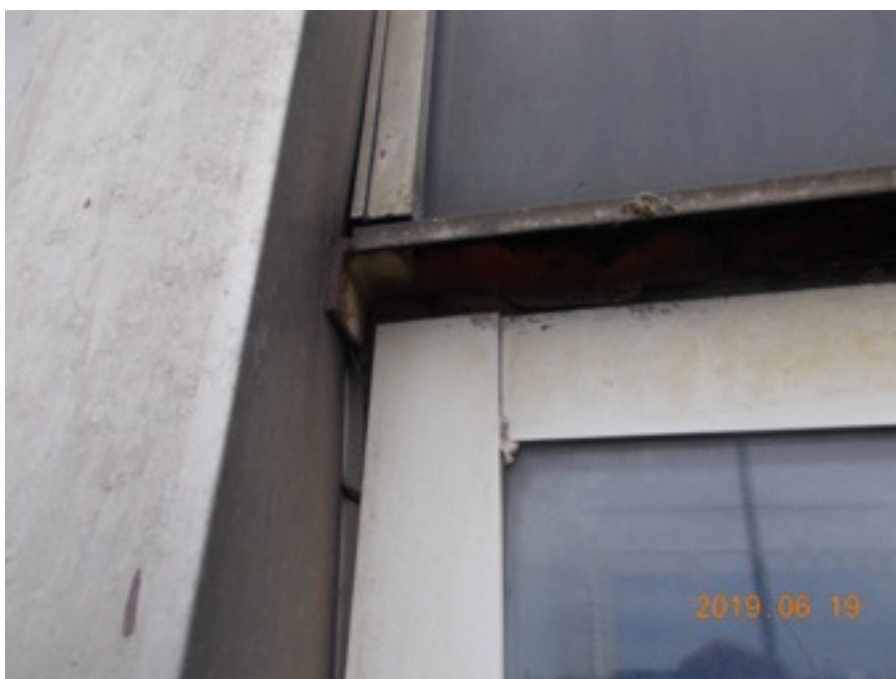
**Zdjęcie Nr 142 - profil podpierający szybę nieprzezierną wsparty na kątowniku - I p.**

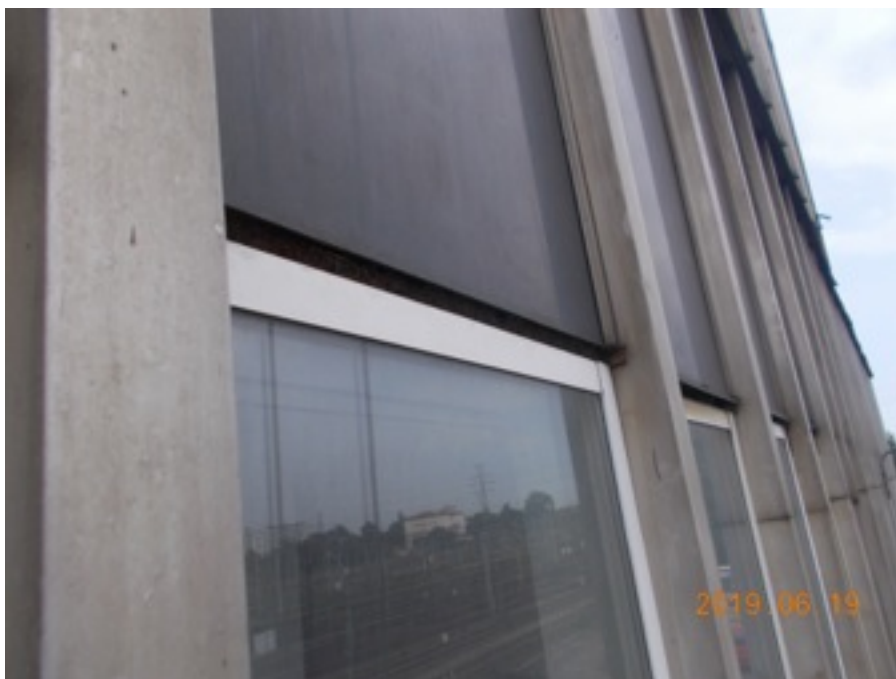
**Zdjęcie Nr 143 - brak profilu podpierającego szybę nieprzezierną, brak systemowych obróbek blacharskich - I p.**

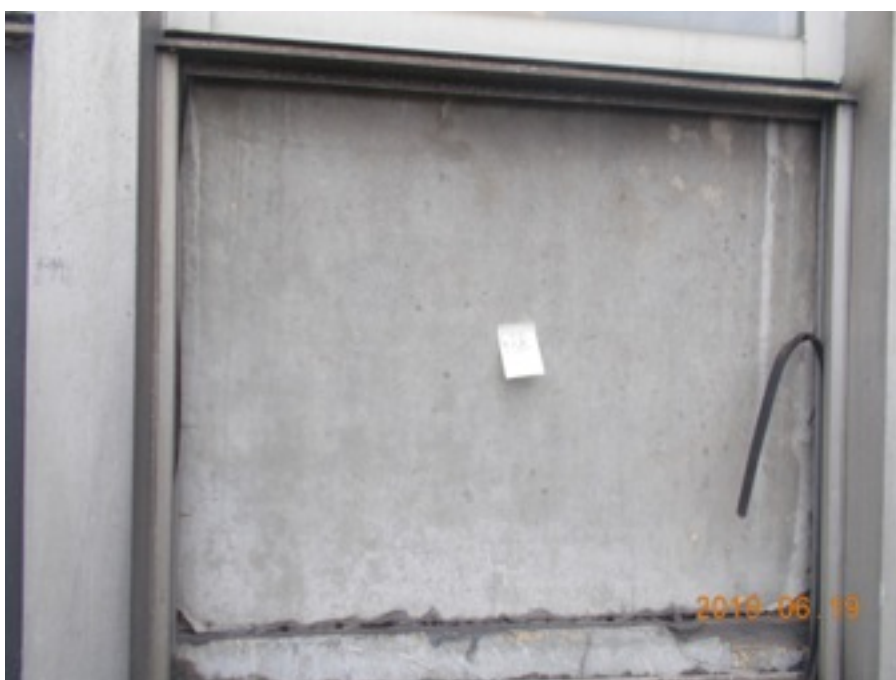
**Zdjęcie Nr 144 - 147 - brak szyby, pozostałe w profilach fragmenty szkła świadczą, że została stłuczona - I p.**

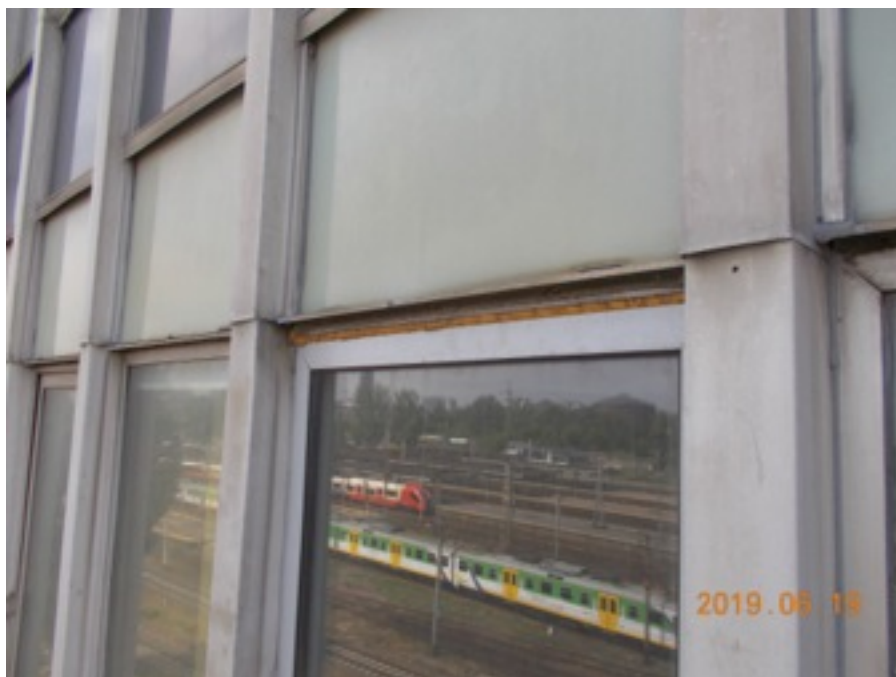
**Zdjęcie Nr 155, 156 - profil podpierający szybę nieprzezierną zamocowany na piankę montażową, brak systemowych obróbek blacharskich - III p.**

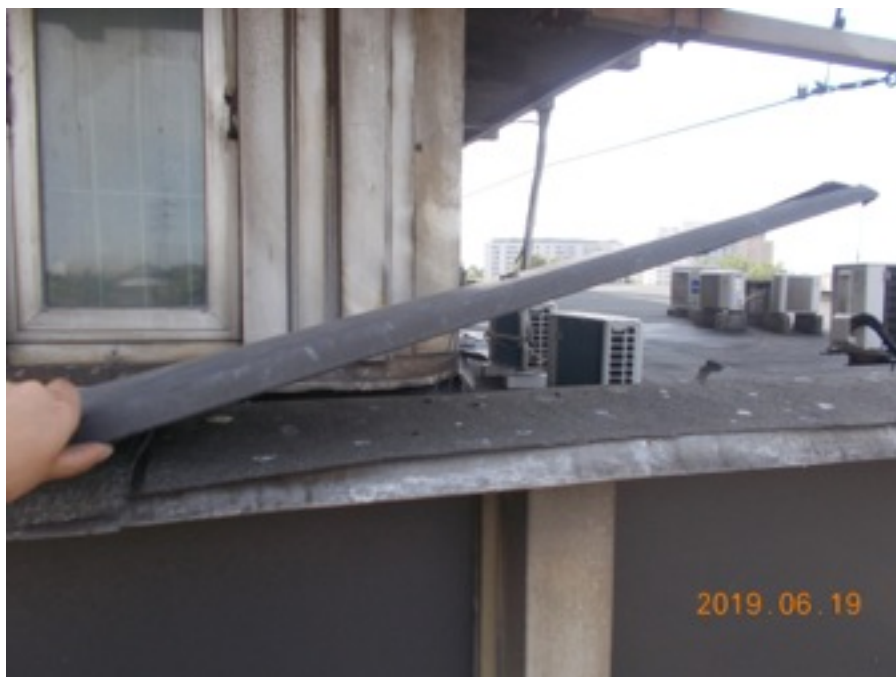
**Zdjęcie Nr 157, 158 - brak fragmentu obróbki blacharskiej; ruchome, odkształcone obróbki blacharskie w zabudowie attyki - II p.**

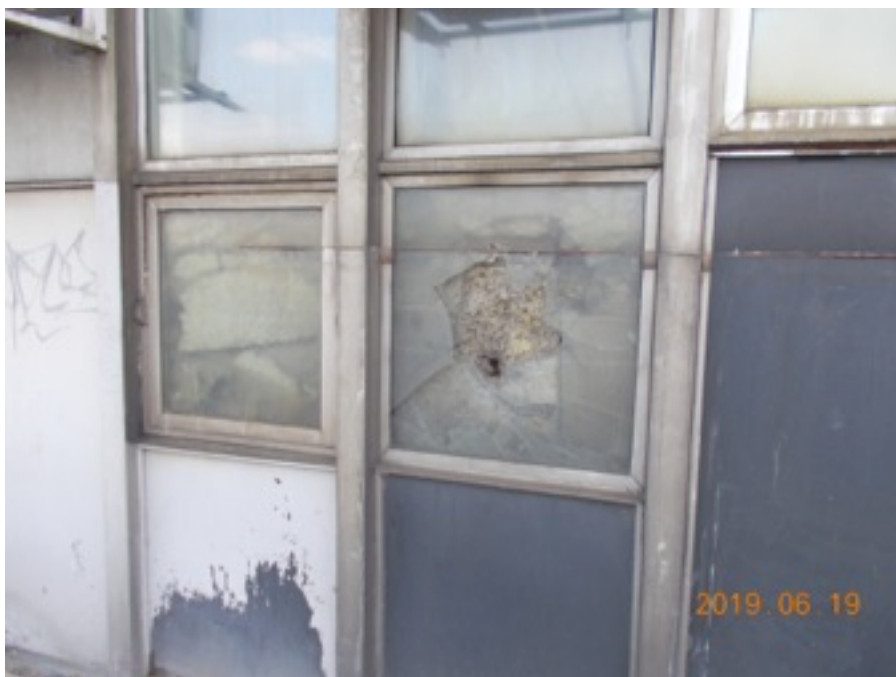
**Zdjęcie Nr 161 - potłuczona szyba - 0 p.**
